# **PLANO DE AÇÃO DE EMERGÊNCIA PARA BARRAGEM DE MINERAÇÃO (PAEBM)**

**SISTEMA DE DISPOSIÇÃO DE  
REJEITOS – ÁREA DO VALE**

**BARRAGEM B1 E DIQUE AUXILIAR B3**

**ENGENHARIA CONCEITUAL  
525 - SISTEMA DE REJEITOS  
PLANOS DE AÇÃO DE EMERGÊNCIA PARA  
BARRAGENS DE MINERAÇÃO (PAEBM)  
BARRAGEM B1 E DIQUE AUXILIAR B3**

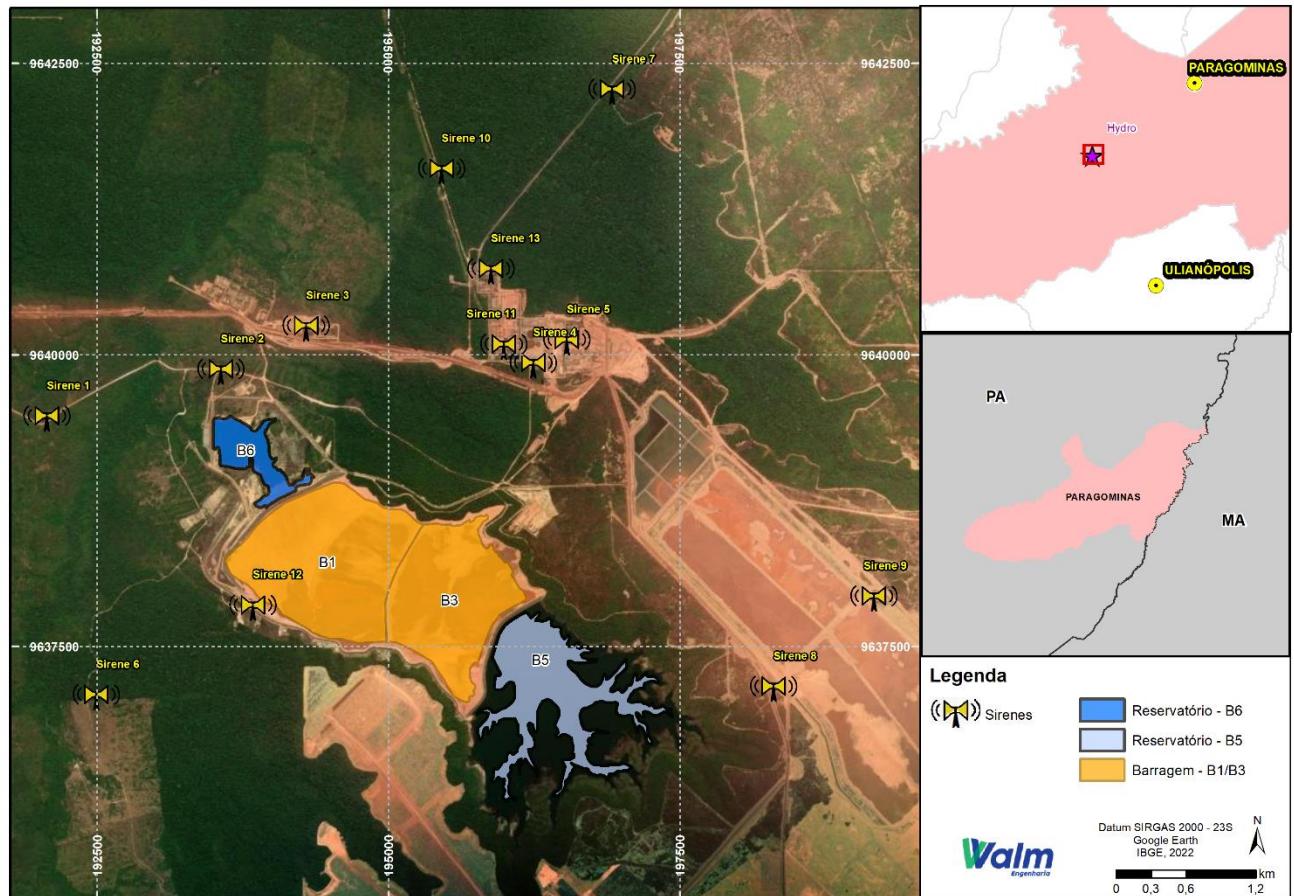
Figura 7-1 - Localização do sistema de alerta do Barragem B1/B3.

Atualmente, a ZAS da Barragem B1/B3 conta com 13 sirenes, cuja frequência atinge aproximadamente 70 decibéis. As coordenadas das sirenes são apresentadas na Tabela 7-2 e na Figura 7-1.

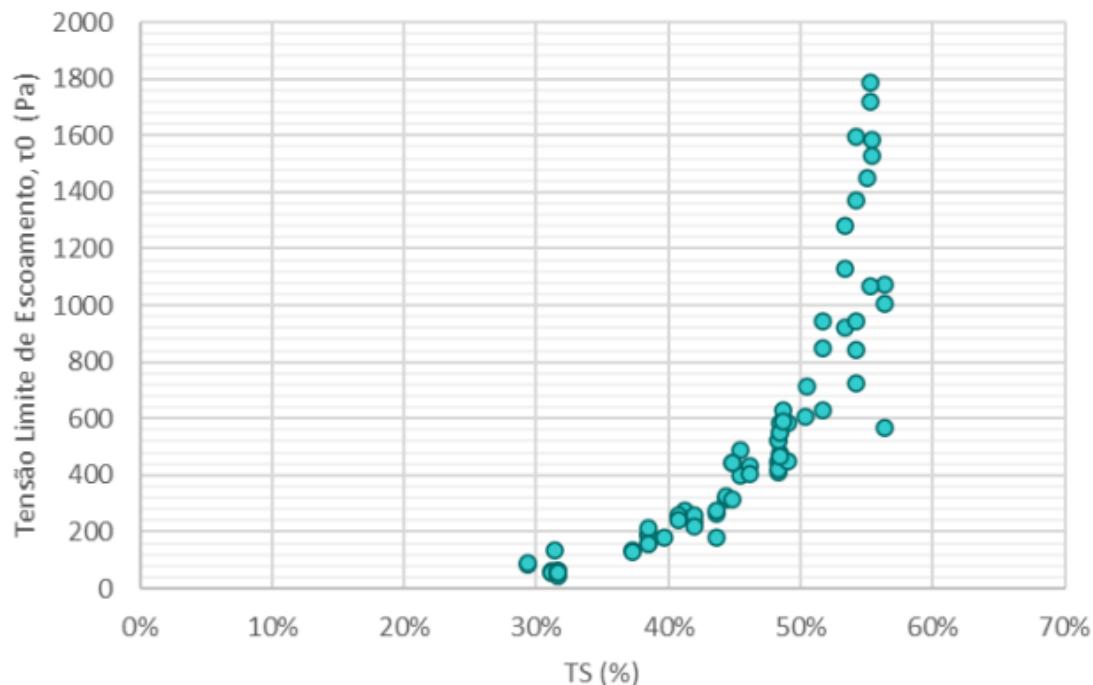
Figura 9-1 – Curva reológica da tensão limite do escoamento dinâmica do material armazenado no Sistema de Disposição de Rejeitos da Hydro/MPSA – Modelo de Bingham. (Fonte: Pimenta D’Ávila, 2025)

A campanha de investigações consistiu em ensaios de caracterização geotécnica básica (massa específica dos grãos, granulometria e teor de umidade) e ensaios reológicos do tipo rotacional. As curvas reológicas do material obtidas a partir de regressão exponencial estão apresentadas na Figura 9-1 e na Figura 9-2.

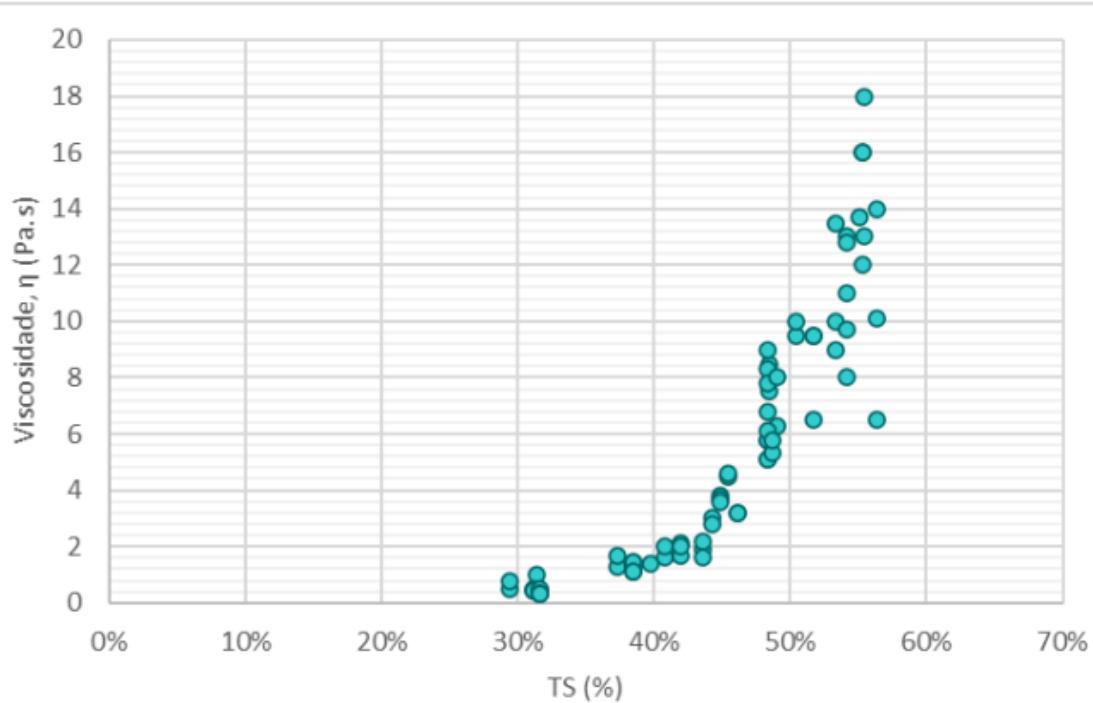
Figura 9-2 – Curva reológica da viscosidade cinemática do material armazenado no Sistema de Disposição de Rejeitos da Hydro/MPSA – Modelo de Bingham. (Fonte: Pimenta D’Ávila, 2025)

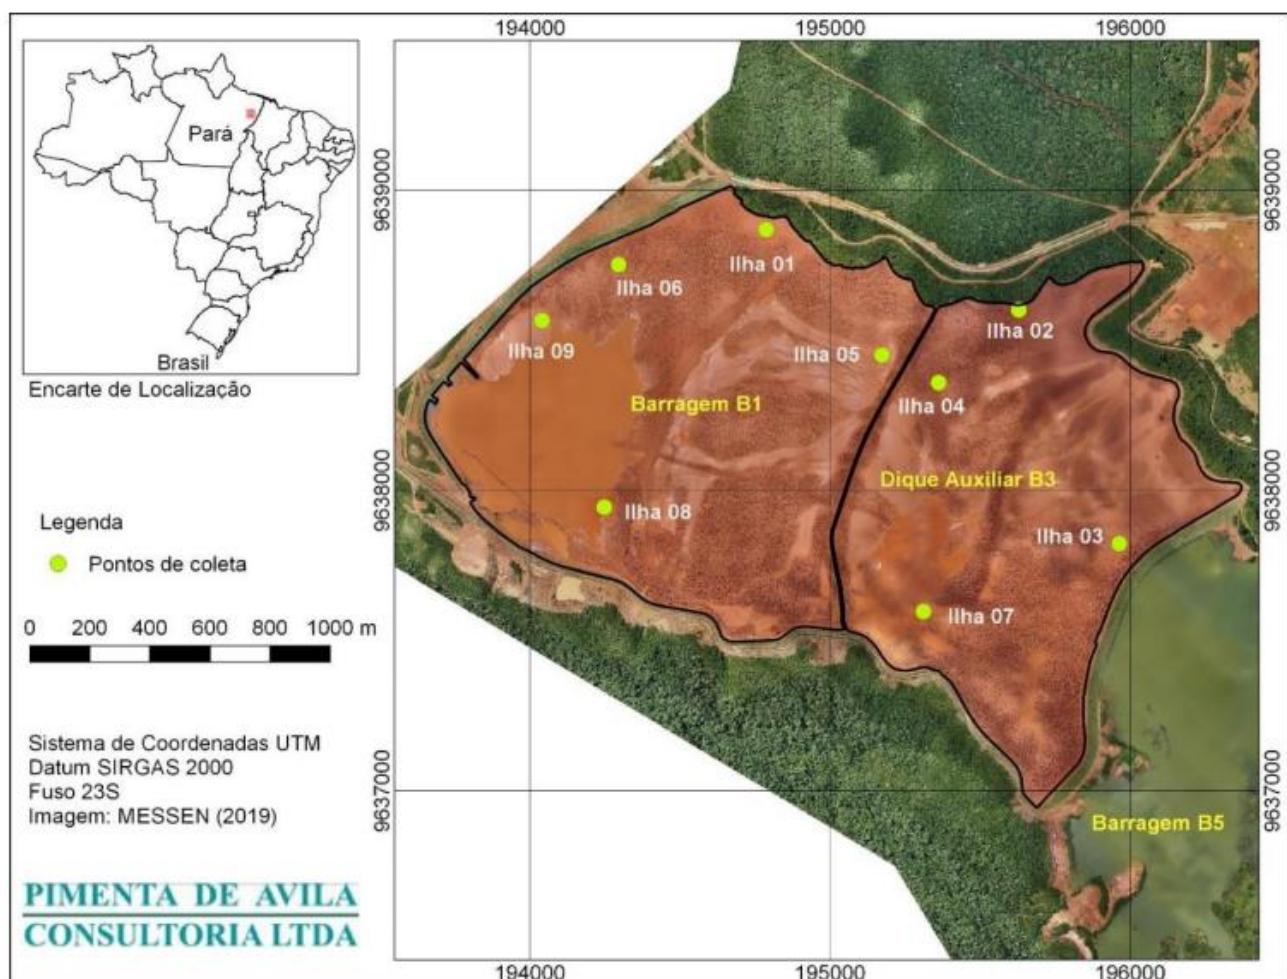
Figura 9-3 - Croqui de locação das ilhas (pontos de coleta de amostras). (Fonte: Pimenta D'Ávila, 2025)

Para a caracterização do TS e Cv dos rejeitos armazenados nos reservatórios das Barragens B1 e Dique Auxiliar B3, foi considerada a campanha de investigação especificada pela PIMENTA DE ÁVILA, em outubro de 2019, por meio do documento nº JPA-ET-525BP-17-0786. A campanha foi composta por 9 ilhas de amostragem, conforme apresentado na Figura 9-3. Destaca-se que no ano de 2024 foi realizada atualização da amostragem realizada nas ilhas 6 e 9.

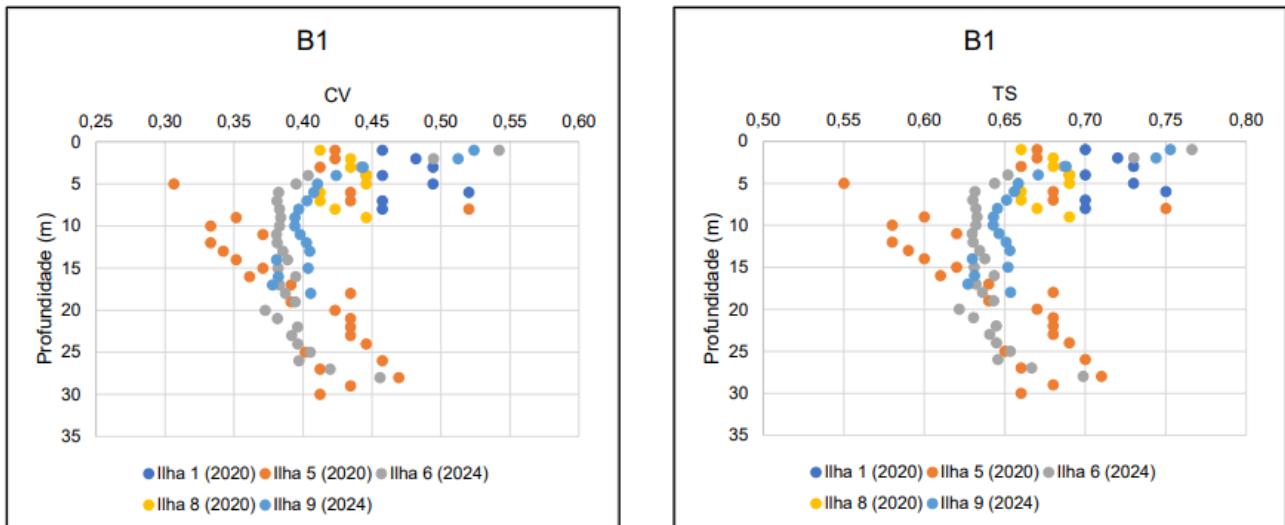
Figura 9-4 - Cv (esq.) e TS (dir.) para as ilhas 1, 5, 6, 8 e 9 do reservatório da Barragem B1. (Fonte: Pimenta D'Ávila, 2025)

Apresenta-se na Figura 9-4 e Figura 9-5 o resumo dos valores de teor de sólidos (Ts) e concentração volumétrica (Cv) obtidos em cada uma das ilhas.

Devido às particularidades associadas à modelagem hidrodinâmica em 2D, como a realizada pelo software RiverFlow2D, há impossibilidade de estratificação de camadas verticais com características distintas, como observado nos perfis de variação do Cv ao longo da profundidade dos reservatórios na Figura 9-4 e na Figura 9-5. Neste sentido, há necessidade de adoção de valor de Cv único, que represente as diferentes camadas verticais das ilhas amostradas. A determinação do valor do Cv, por ilha, foi feita considerando principalmente:

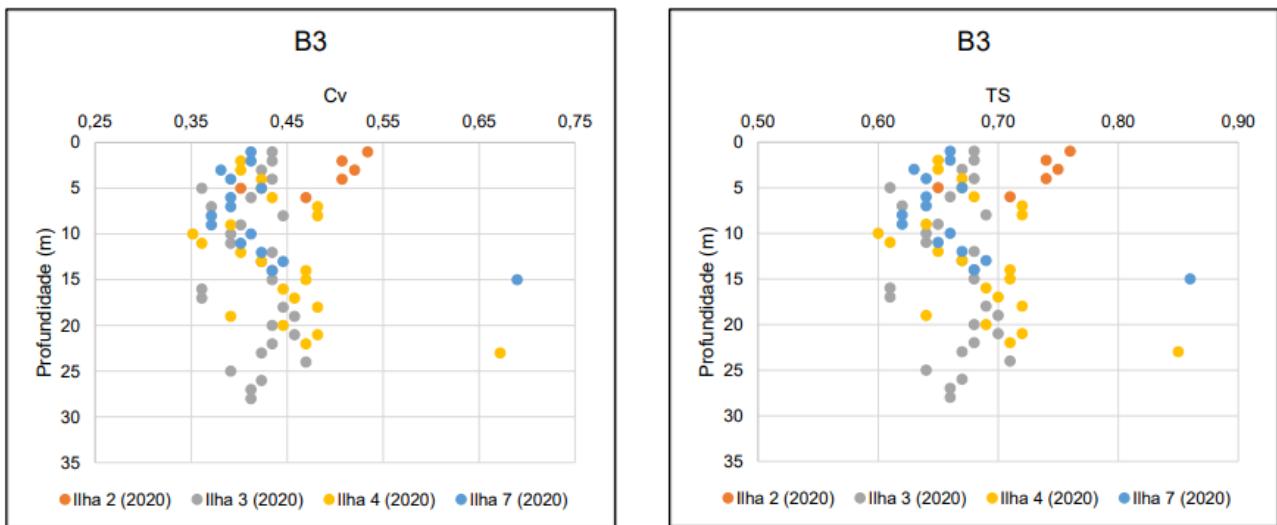
Figura 9-5 - Cv (esq.) e TS (dir.) para as ilhas 2, 3, 4 e 7 do reservatório do Dique Auxiliar B3. (Fonte: Pimenta D'Ávila, 2025)

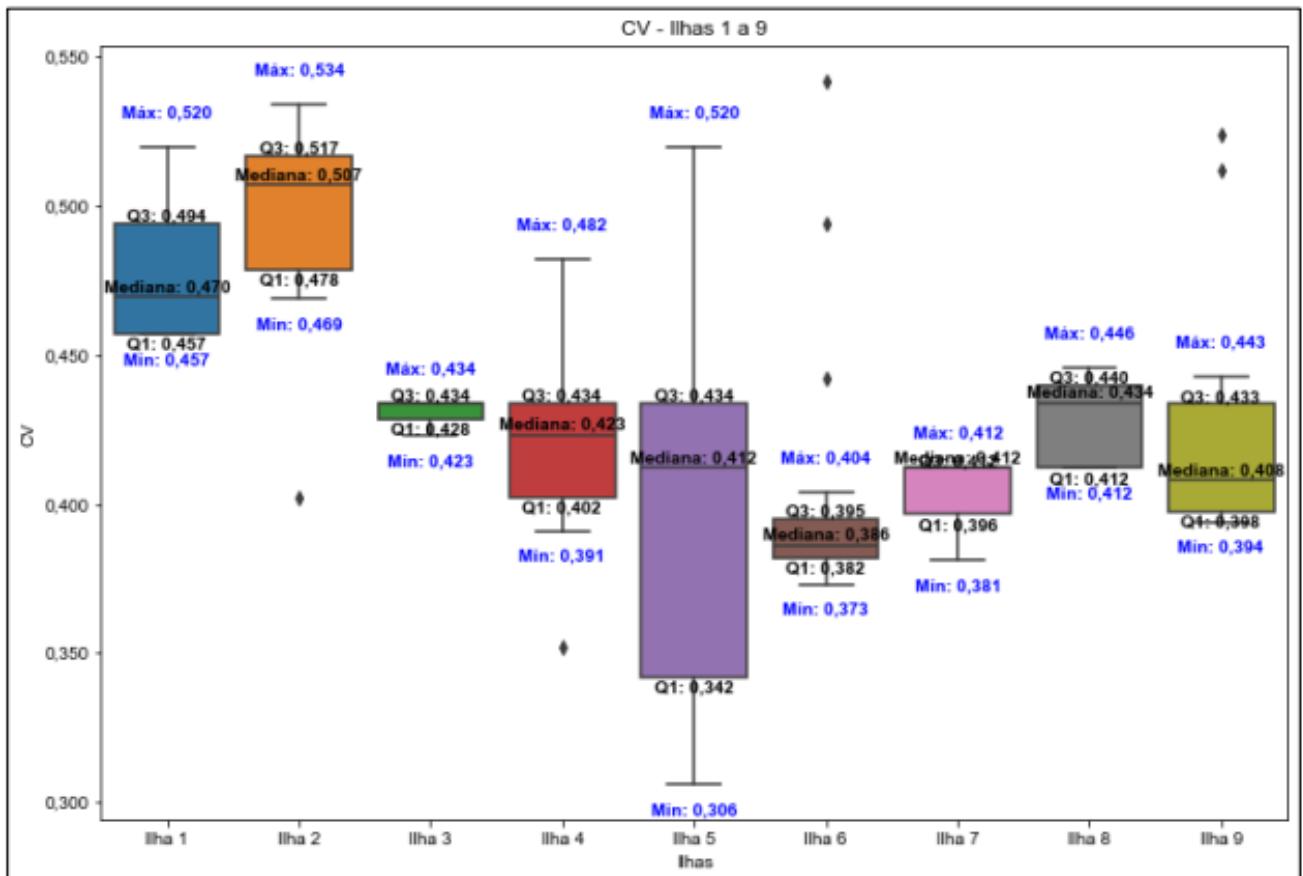
Figura 9-6 – Cv das ilhas 1 a 9 em gráfico do tipo *box-plot*. (Fonte: Pimenta D'Ávila, 2025)

A Figura 9-6 apresenta a dispersão da concentração volumétrica medidas em cada ilha, considerando apenas os valores referentes ao rejeito potencialmente mobilizável, que se localiza acima da superfície formada pelo ângulo de repouso de 1,1° (conforme item 9.1).

- Dispersão dos dados;
- Presença de valores extremos identificados como *outliers* a partir do gráfico *box-plot* da Figura 9-6;
- Possível presença de camadas com menores valores de Cv e que possam governar a dinâmica do escoamento no caso de ruptura hipotética; e
- Necessidade de se estabelecer cenário de ruptura hipotética crível e de maior dano, como preconizado pela Resolução ANM nº 95.

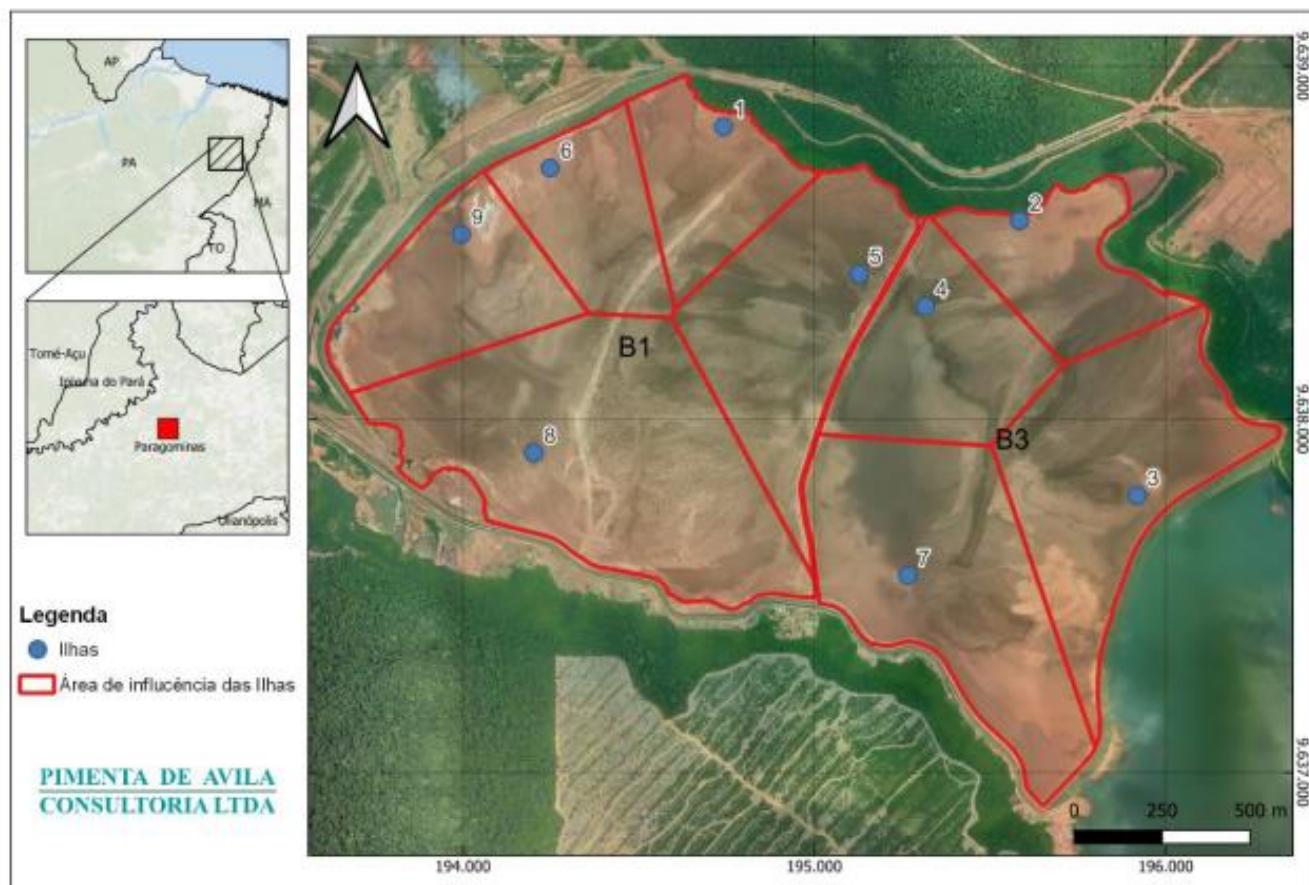
Figura 9-7 – Áreas de influência das ilhas – Barragem B1 e Dique Auxiliar B3. (Fonte: Pimenta D'Ávila, 2025)

Considerando os fatores listados acima, optou-se por adotar o valor de Cv referente ao primeiro quartil (Q1) para cada uma das ilhas amostradas. Dessa forma, o Cv no reservatório foi espacializado de forma a criar áreas de influência de cada uma das ilhas, para as quais adotou-se Cv homogêneo, como apresentado na Figura 9-7.

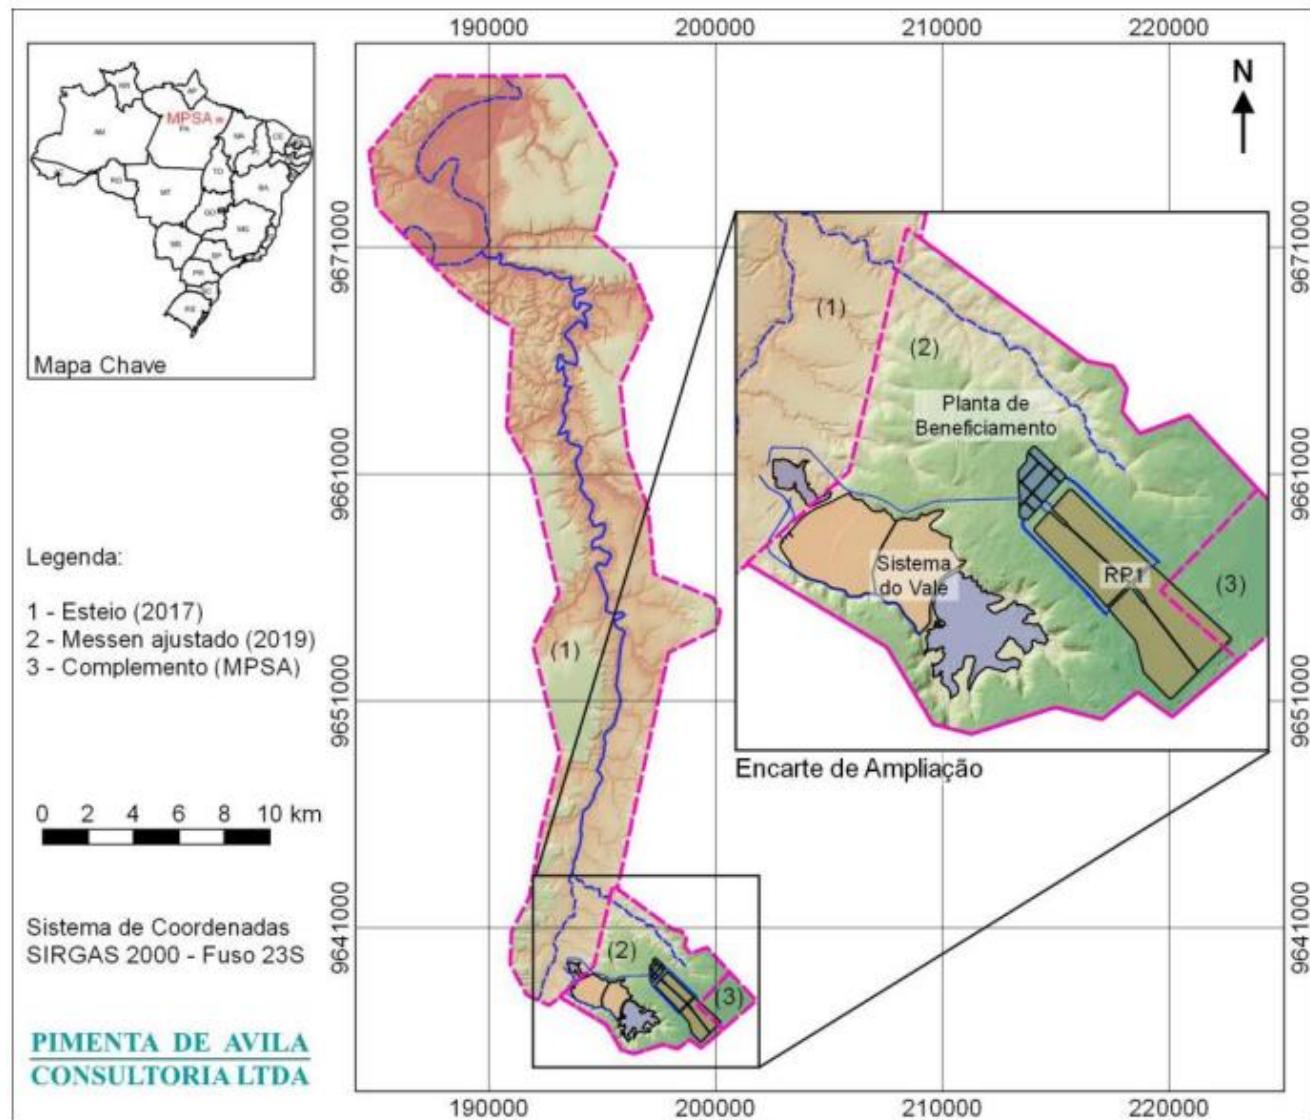
Figura 9-8 – Croqui esquemático do Modelo Digital de Terreno (MDT). (Fonte: Pimenta D'Ávila, 2025)

O croqui esquemático das informações utilizadas para a composição do Modelo Digital de Terreno (MDT) a ser utilizado nas modelagens é apresentado na Figura 9-8.

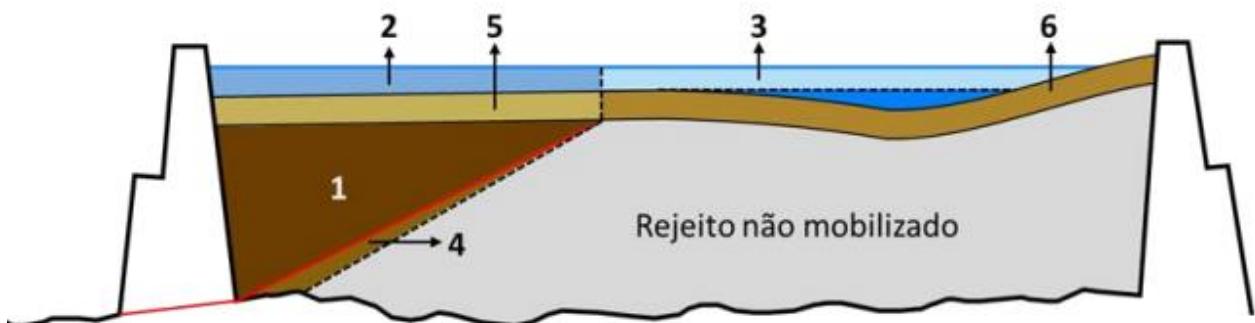
Figura 9-9 – Representação esquemática de volumes potencialmente mobilizáveis. (Fonte: Pimenta D'Ávila, 2025)

residual (ou amolgada) do rejeito depositado. A partir do ângulo de repouso calculado para o Sistema do Vale, o volume potencialmente mobilizado na ruptura foi estimado seguindo a soma de 6 diferentes parcelas de volume, conforme apresentado esquematicamente na Figura 9-9. Neste caso, as parcelas de volume potencialmente mobilizável são:

- Volume de rejeito consolidado contido no interior da cunha;
- Volume de água acima da cunha;
- Volume de água a montante da cunha;
- Volume de rejeito carreado por erosão;
- Volume de rejeito recém disposto\* acima da cunha (quando aplicável);
- Volume de rejeito recém disposto\* a montante da cunha (quando aplicável).
- (\*) Considera-se como recém disposta aquela em que não ocorreu ainda o processo de consolidação, e, portanto, com menor teor de sólidos e maior fluidez.

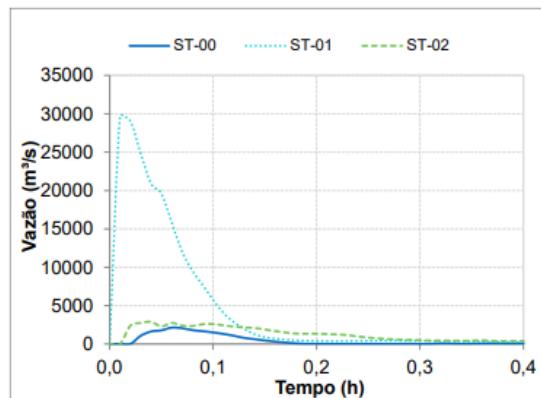
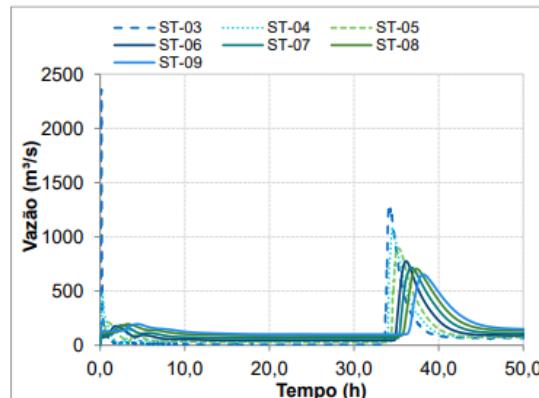
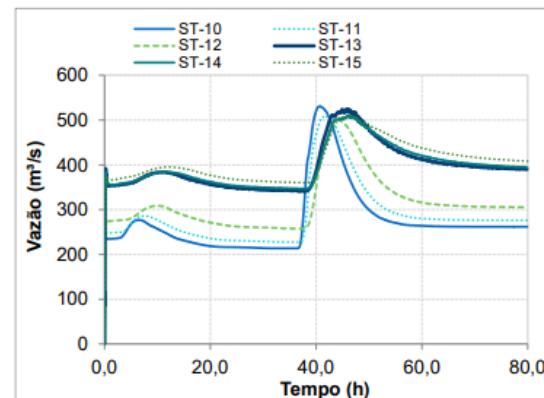
Figura 9-10 - Hidrogramas - Cenário 2A. (Fonte: Pimenta D'Ávila, 2025)

Na Figura 9-10 e Figura 9-11 apresentam-se os comportamentos de abatimento dos picos do hidrogramas e tempos notáveis obtidos para os Cenários 2A e 2B.

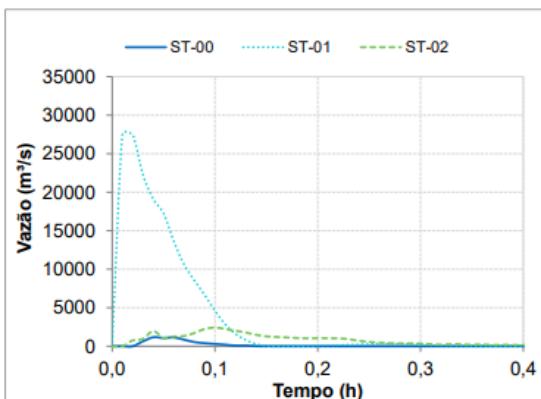
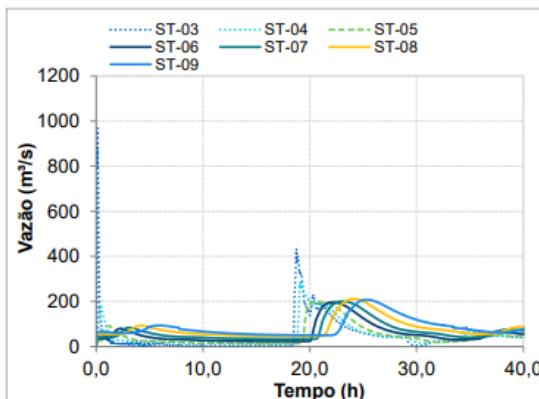
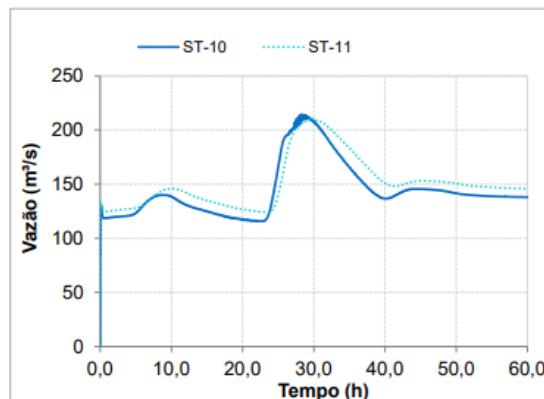
Figura 9-11 - Hidrogramas - Cenário 2B. (Fonte: Pimenta D'Ávila, 2025)

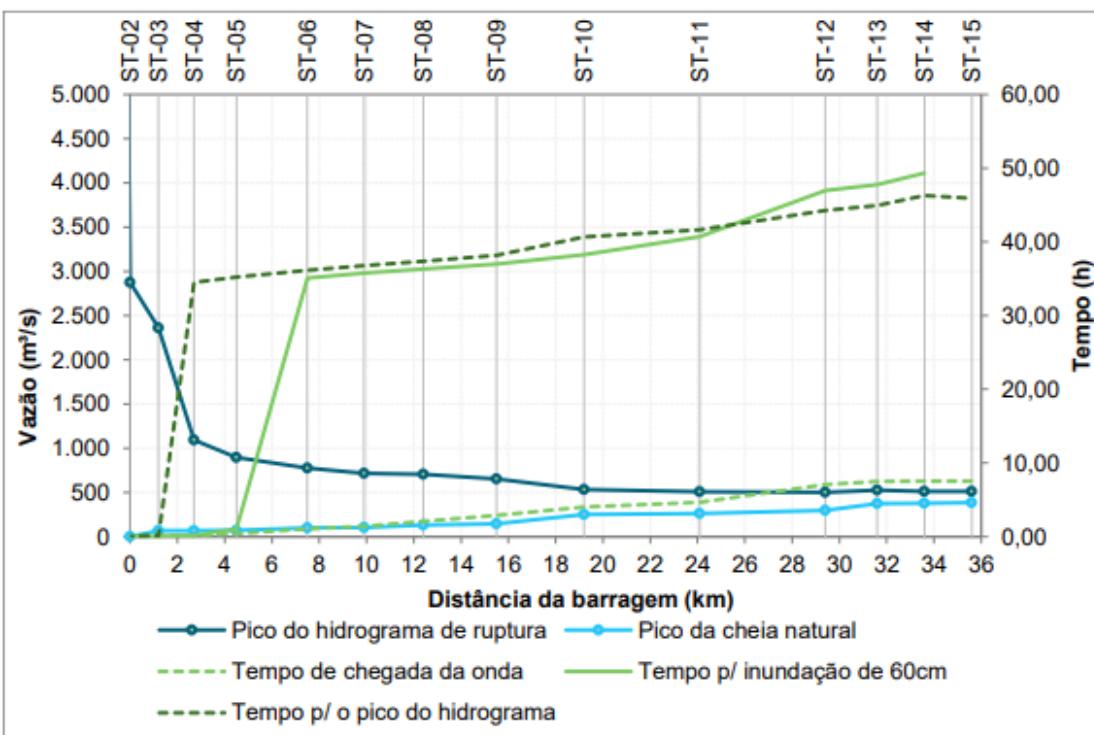
Figura 9-12 – Vazão de Pico e Tempos Notáveis – Cenário 2A. (Fonte: Pimenta D'Ávila, 2025)

No Cenário 2A (Figura 9-12), observa-se que, a partir da seção ST-06, há expressivo aumento dos tempos de chegada para a inundação de 2 pés e dos tempos para a vazão de pico do hidrograma. Com base nos estudos desenvolvidos pela Pimenta de Ávila, observou-se que nas primeiras horas após a ruptura da barragem, o material efetivamente mobilizado se deposita principalmente ao longo dos 5 km iniciais do vale a jusante do barramento. Notou-se também que cerca de 35 horas após a ruptura, o material então depositado vai sendo remobilizado por ação natural do escoamento superficial da bacia hidrográfica à jusante do Sistema do Vale. Este mesmo efeito foi observado no Cenário 2B (Figura 9-13), porém de forma atenuada devido ao menor volume de rejeito depositado no Igarapé Parariquara. Neste caso, houve remobilização em aproximadamente 20 horas após o início da simulação.

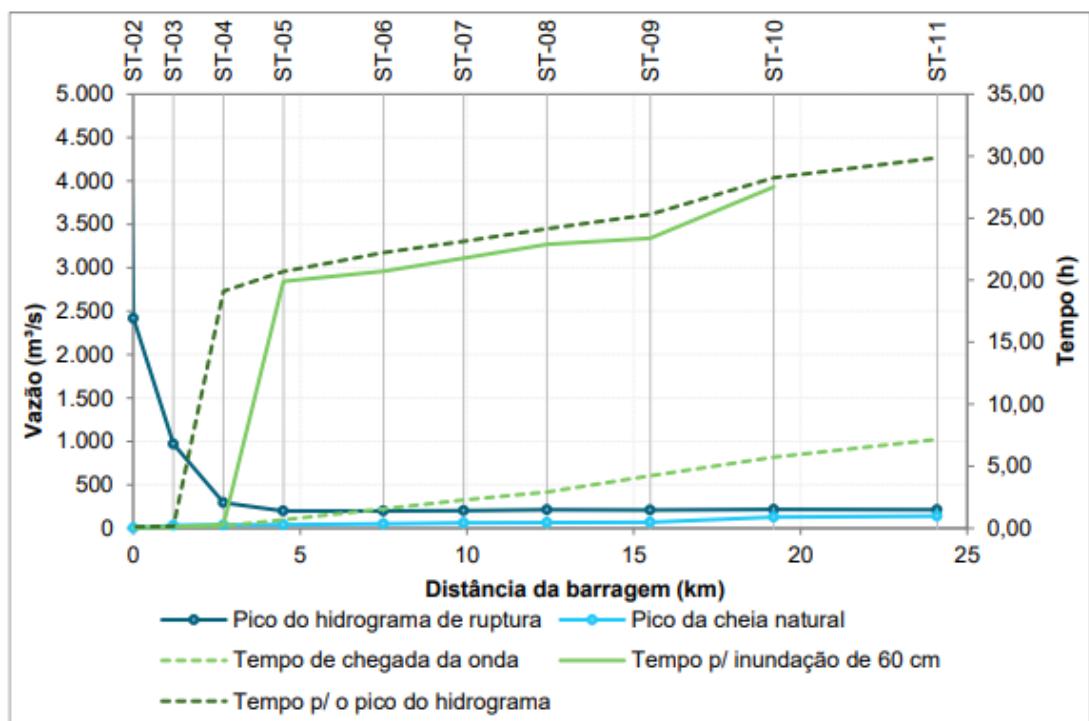
Figura 9-13 - Vazão de Pico e Tempos Notáveis - Cenário 2B. (Fonte: Pimenta D'Ávila, 2025)

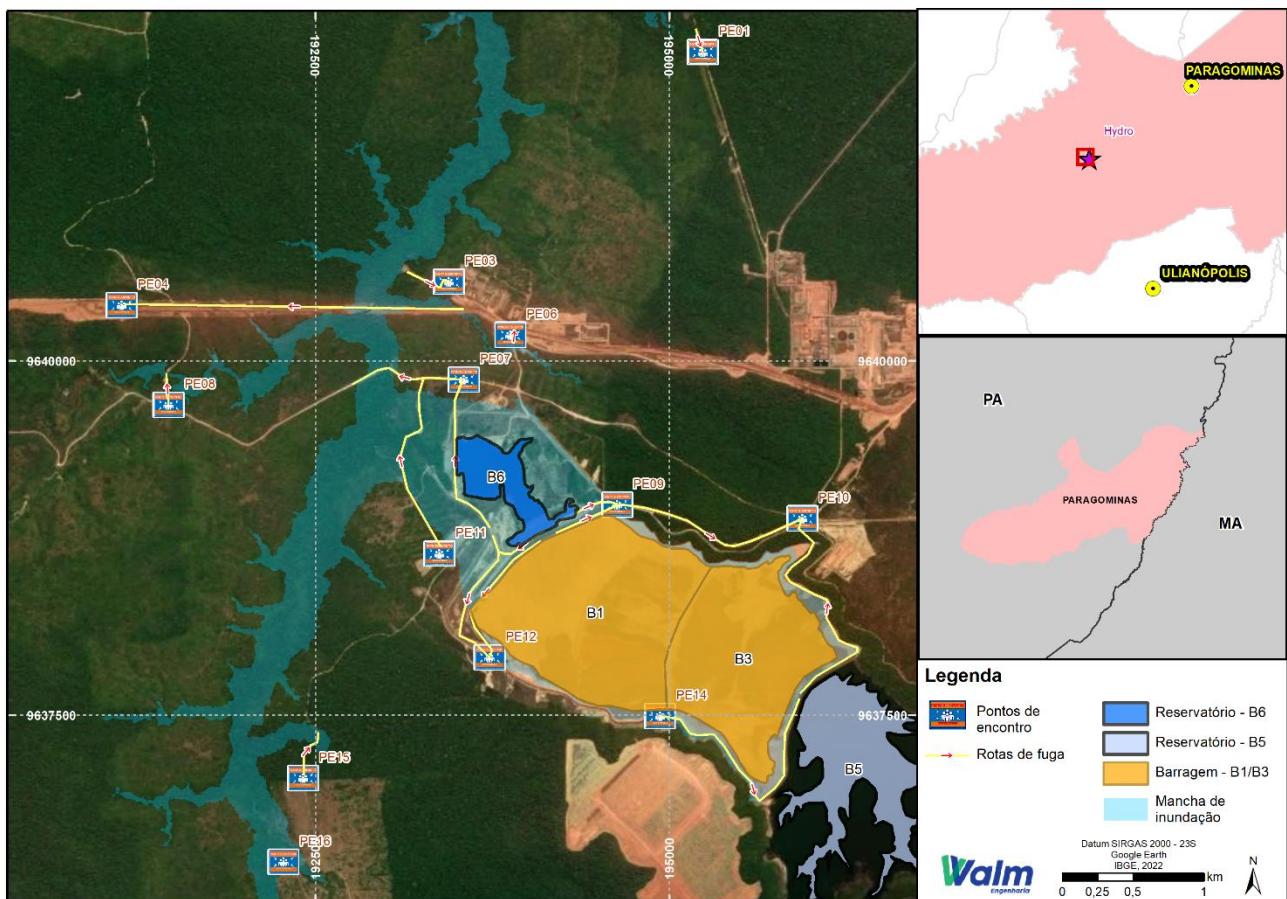
Figura 11-1: Localização das rotas de fuga e pontos de encontro.

A Figura 11-1 apresenta a localização dos pontos de encontro e suas respectivas rotas de fuga. Para mais informações e detalhes, consultar os mapas presentes no Anexo VI

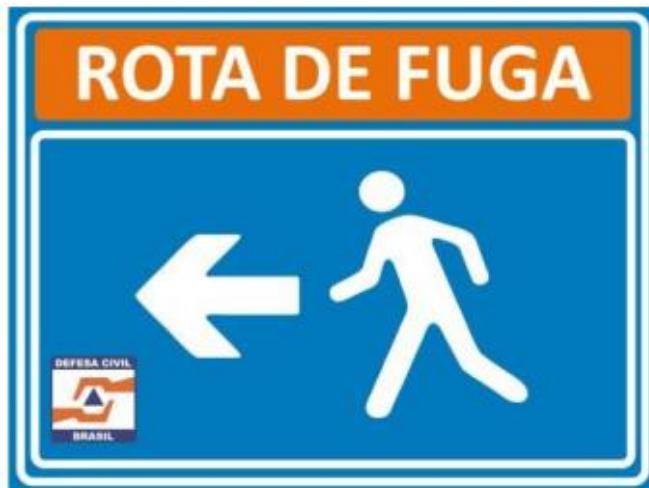
Figura 11-2: Modelo de Placa de Rota de Fuga.

Para os pontos de encontro, foram instaladas placas na área interna da mina. Nas rotas de fuga, foram instaladas placas padronizadas, a cada mudança de direção ou a cada 50 metros, em consonância com o “Caderno de Orientações para Apoio à Elaboração de Planos de Contingência Municipais para Barragens” (Defesa Civil, 2016). As Figura 11-2 e Figura 11-3 mostram os modelos de placas de sinalização utilizadas.

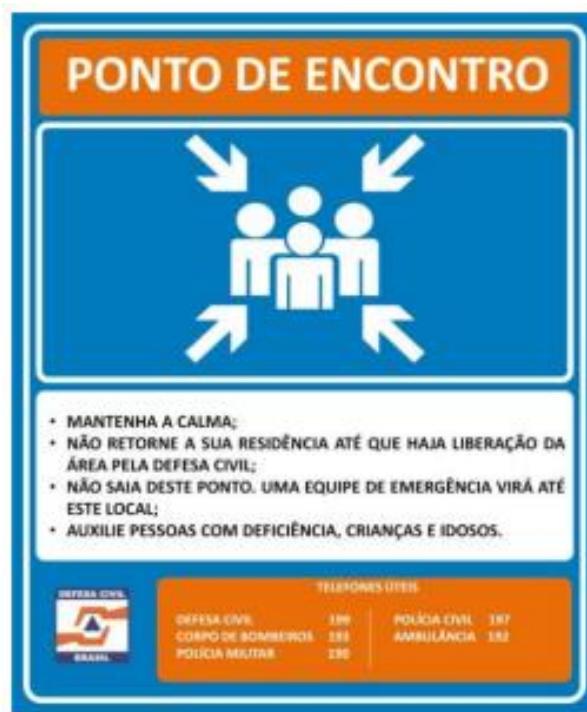
Figura 11-3: Modelo de Placa do Ponto de Encontro .

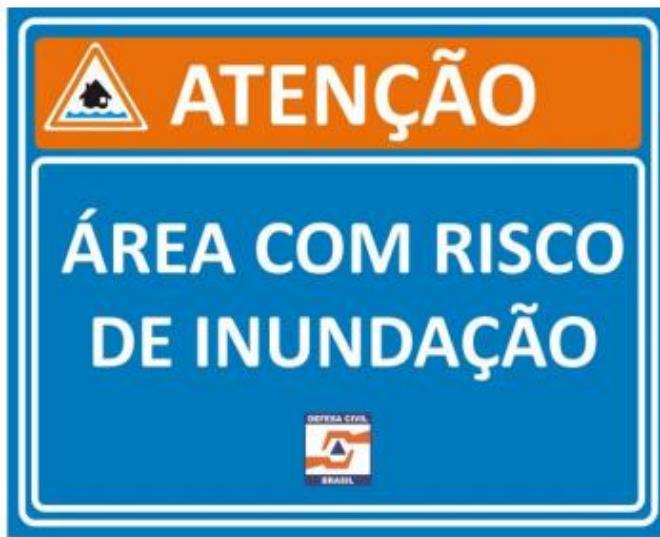
Figura 11-4: Modelo de Placa de área de risco.

abrangida pela mancha de inundação, foi alocada em ponto estratégico placa indicativa do Risco de Inundação. A Figura 11-4 apresenta o modelo dessas placas.

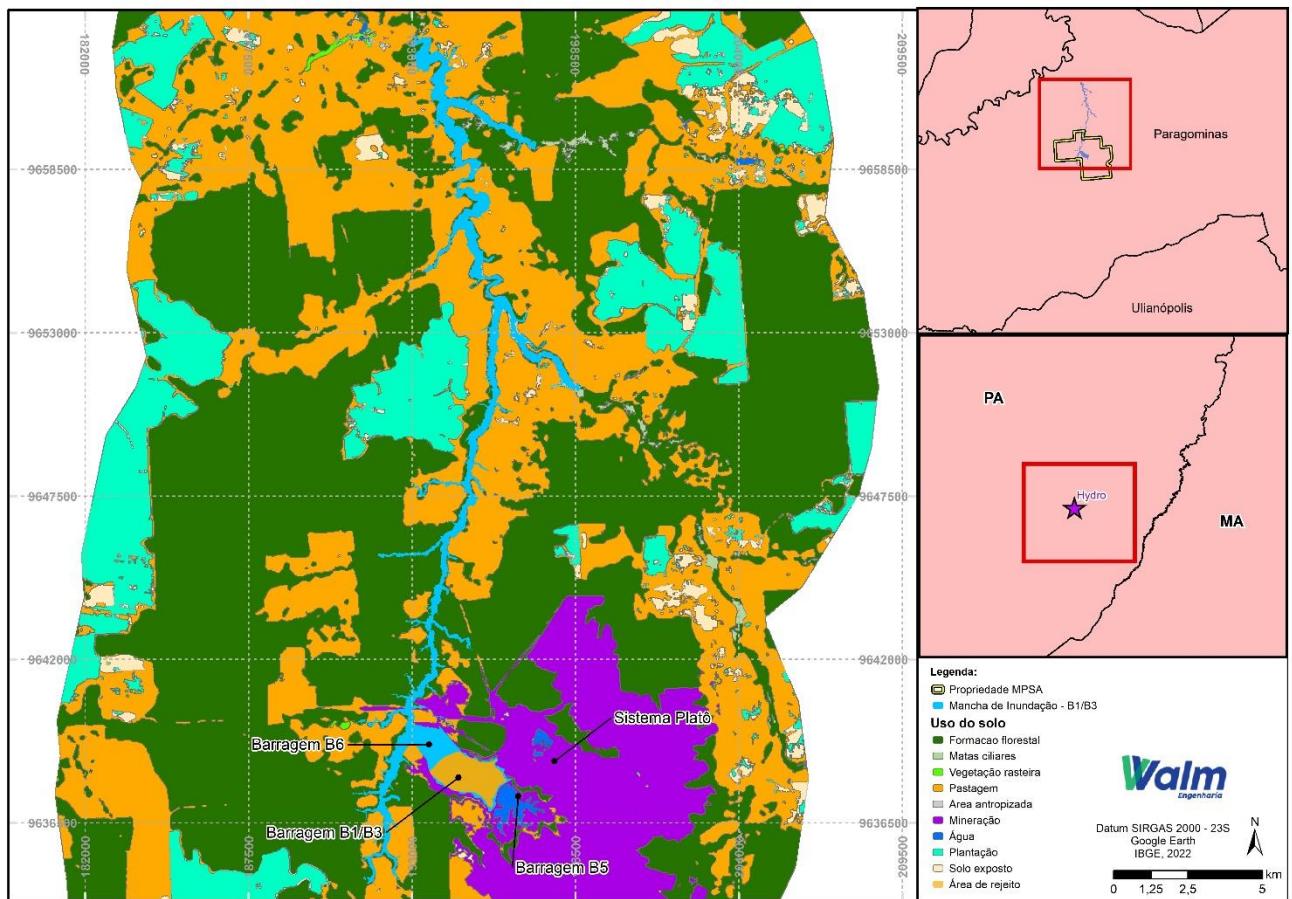
Figura 11-10 - Uso e ocupação do solo das áreas próximas ao Barragem B1/B3

No mapa da Figura 11-10 está demonstrada a classificação de uso e ocupação do solo da região próxima a mancha de inundação, onde pode-se observar que à jusante da Barragem B1/B3 é composta principalmente formações florestais.

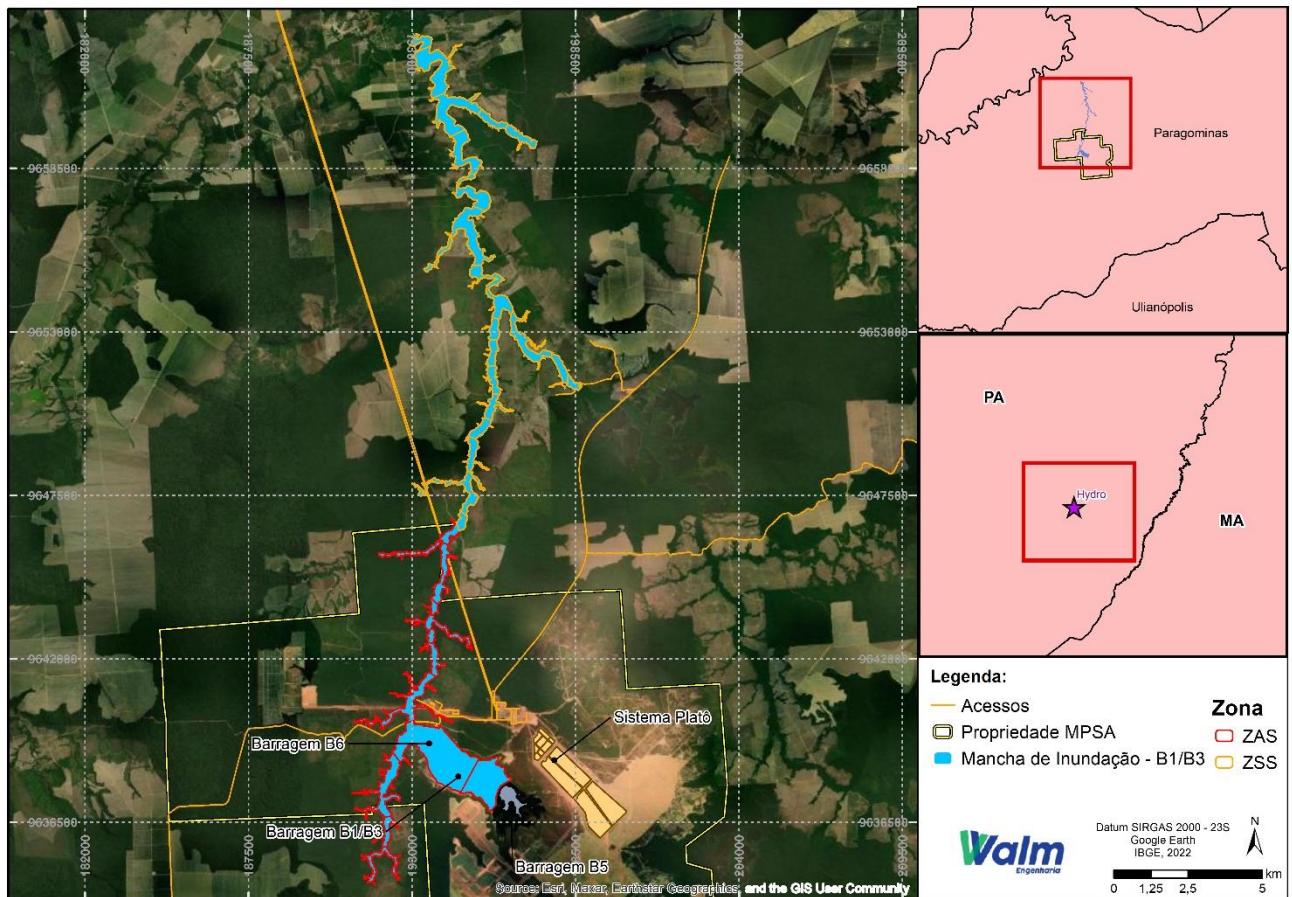
Figura 11-11 - Estradas e rodovias afetadas

A mancha de inundação da Barragem B1/B3 compreende uma região de 35,6 km, e conforme o estudo de ruptura hipotética da estrutura, a mancha de inundação afeta trechos de estradas vicinais, travessias e caminhos rurais, que impossibilitarão o trânsito de pessoas no local, como pode ser visualizado na Figura 11-11. Nessa lógica, caberia a equipe da Hydro, em situações de emergência, bloquear acessos nas regiões de impacto da mancha, evitando o deslocamento populacional nestas áreas.
