PLANO DE AÇÃO DE EMERGÊNCIA PARA BARRAGEM DE MINERAÇÃO (PAEBM)

**SISTEMA DE DISPOSIÇÃO DE
REJEITOS – ÁREA DO PLATÔ (RP1)**

**ENGENHARIA CONCEITUAL
525 - SISTEMA DE REJEITOS
PLANOS DE AÇÃO DE EMERGÊNCIA PARA
BARRAGENS DE MINERAÇÃO (PAEBM)
ESTRUTURAS DO PLATÔ**

Nº HYDRO WEA-A0153-RL-525BP-98-0004	PÁGINA 2/131
Nº WALM WA02721026-1-RH-RTE-0004	REV. 3

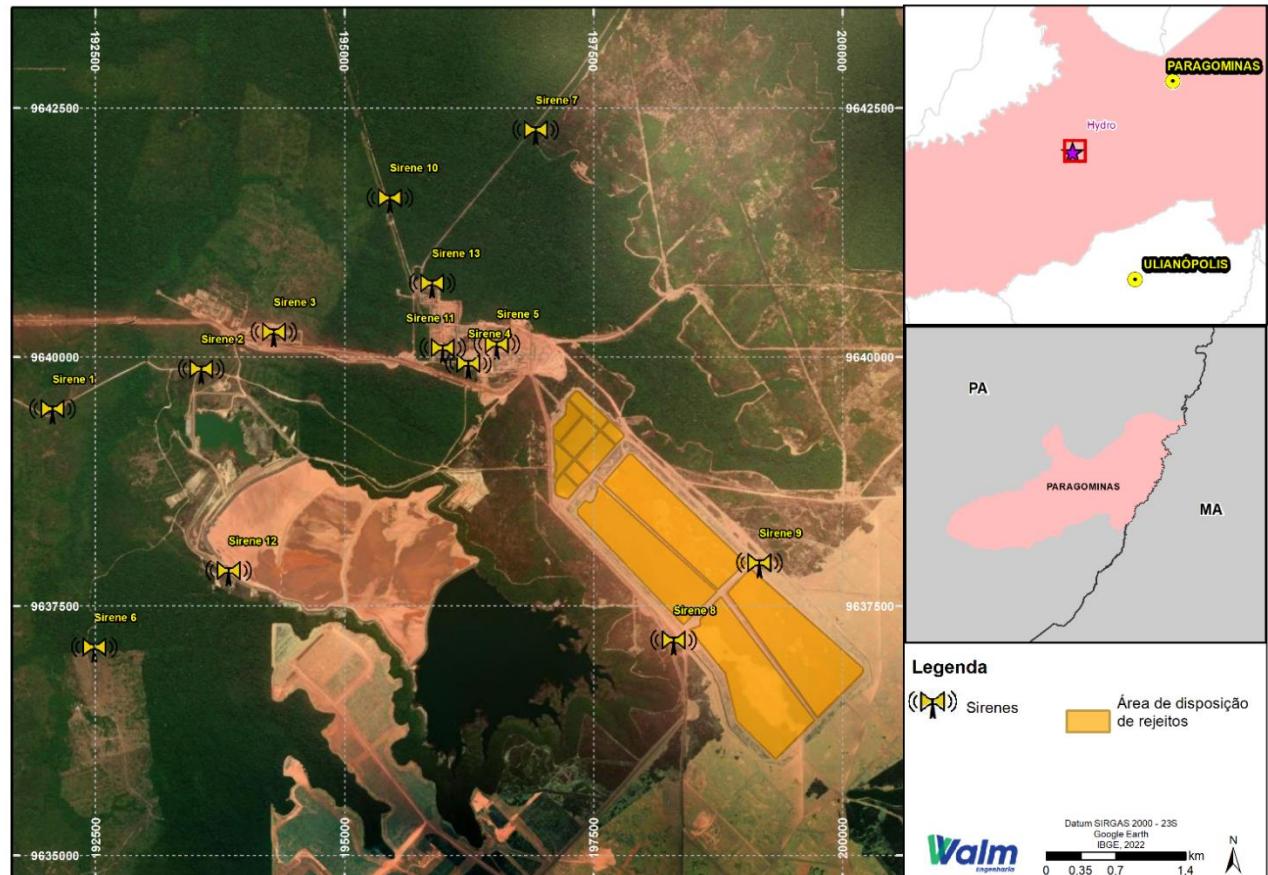
Figura 7.1 - Localização do sistema de alerta dos Sistemas do Vale e Platô

Atualmente, a ZAS do Sistema Platô conta com 13 sirenes, cuja frequência atinge aproximadamente 70 decibéis. As coordenadas das sirenes são apresentadas na Tabela 7.2 e na Figura 7.1.

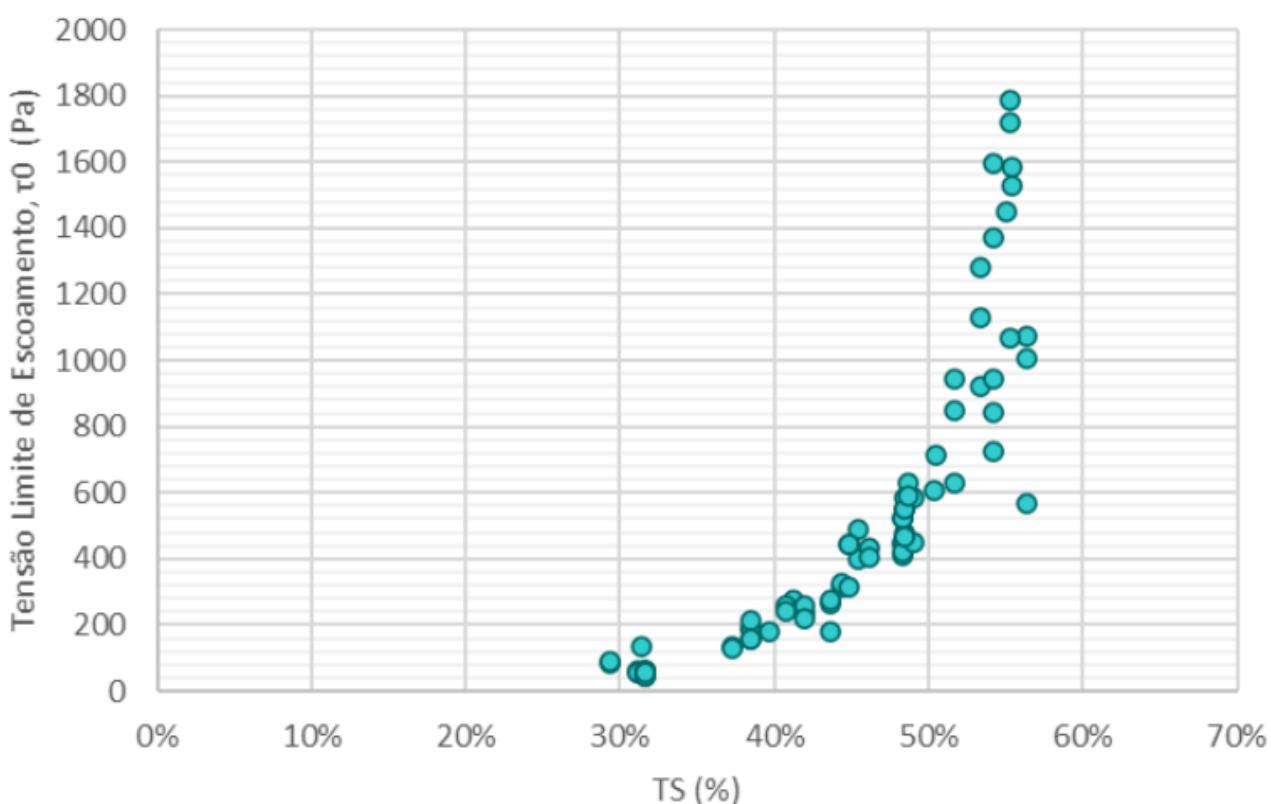
Figura 9.1 – Tensão limite de escoamento dinâmica versus concentração de sólidos

Foram estimados os parâmetros reológicos para diferentes teores de sólidos, possibilitando, ao fim, a estimativa da curva dos parâmetros reológicos dos rejeitos. Ao total, foram avaliados 98 ensaios rotacionais executados com amostras de rejeito moldadas para diferentes concentrações de sólidos. Contudo, é importante destacar que foram desconsiderados do banco de dados para obtenção de parâmetros os ensaios reológicos que apresentaram resultados inconsistentes. A Figura 9.1 e a Figura 9.2 apresentam a relação entre a tensão limite de escoamento dinâmica (τ_y), a viscosidade (η) e o índice de consistência (K), respectivamente, considerando os resultados ensaios executados em amostras deformadas para diferentes teores de sólidos.

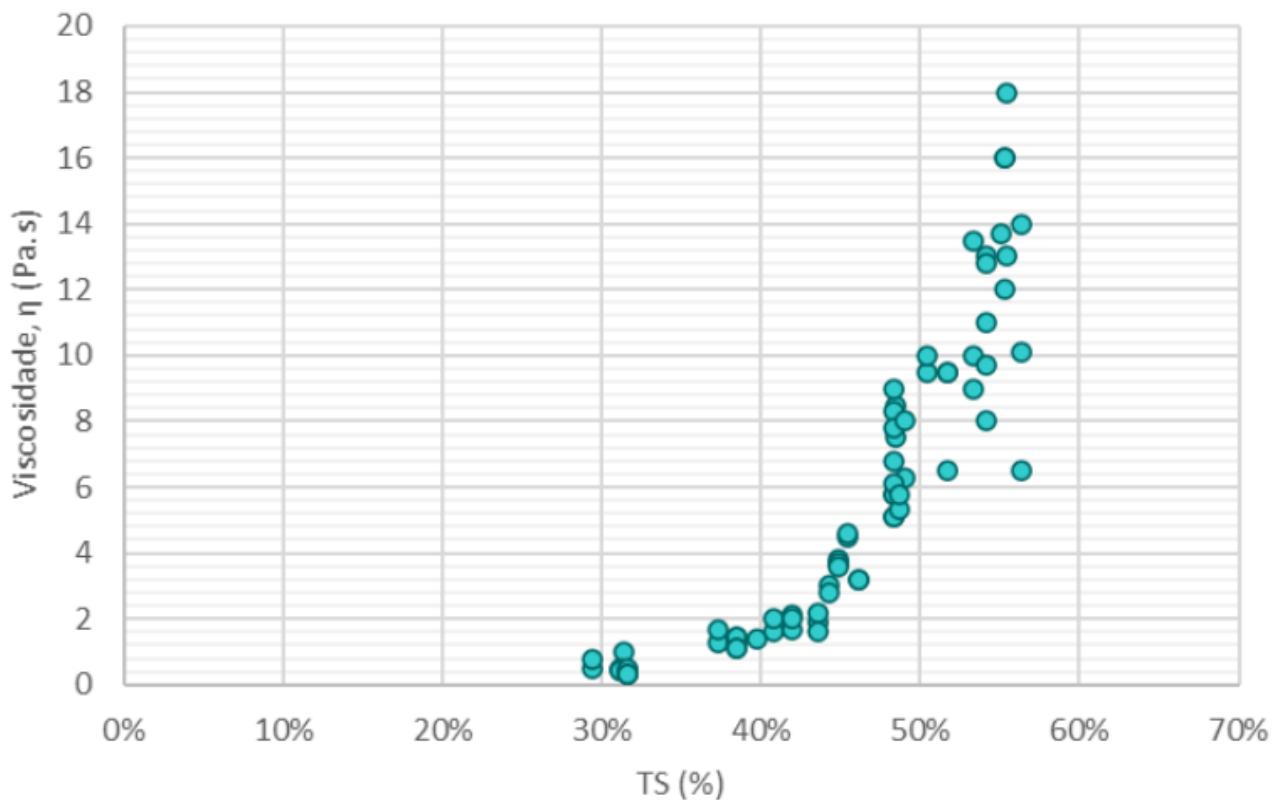
Figura 9.2 – Modelo de Bingham – Viscosidade versus TS

Observou-se que as amostras apresentam um comportamento tipicamente pseudoplástico (JPA-A0146-RL-525BP-17-2350), sendo esse comportamento esperado para rejeitos, conforme apresentado por Boger (2013). Devido a isso, foram avaliados os parâmetros a partir dos modelos matemáticos de Bingham e Herschel-Bulkley. Destaca-se ainda que, para ambos os modelos matemáticos aplicados, tomou-se como referência a tensão limite de escoamento determinada a partir do modelo de Herschel-Bulkley, uma vez que o modelo permite uma determinação mais aderente da porção inicial da curva de fluxo para materiais com comportamento pseudoplástico. No entanto, devido às limitações relacionadas ao estágio atual de implementação da formulação de Herschel-Bulkley no software RiverFlow2D, utilizando o módulo “MUD” e propriedades de concentração de sólidos variáveis, optou-se por prosseguir o estudo considerando a formulação de Bingham.

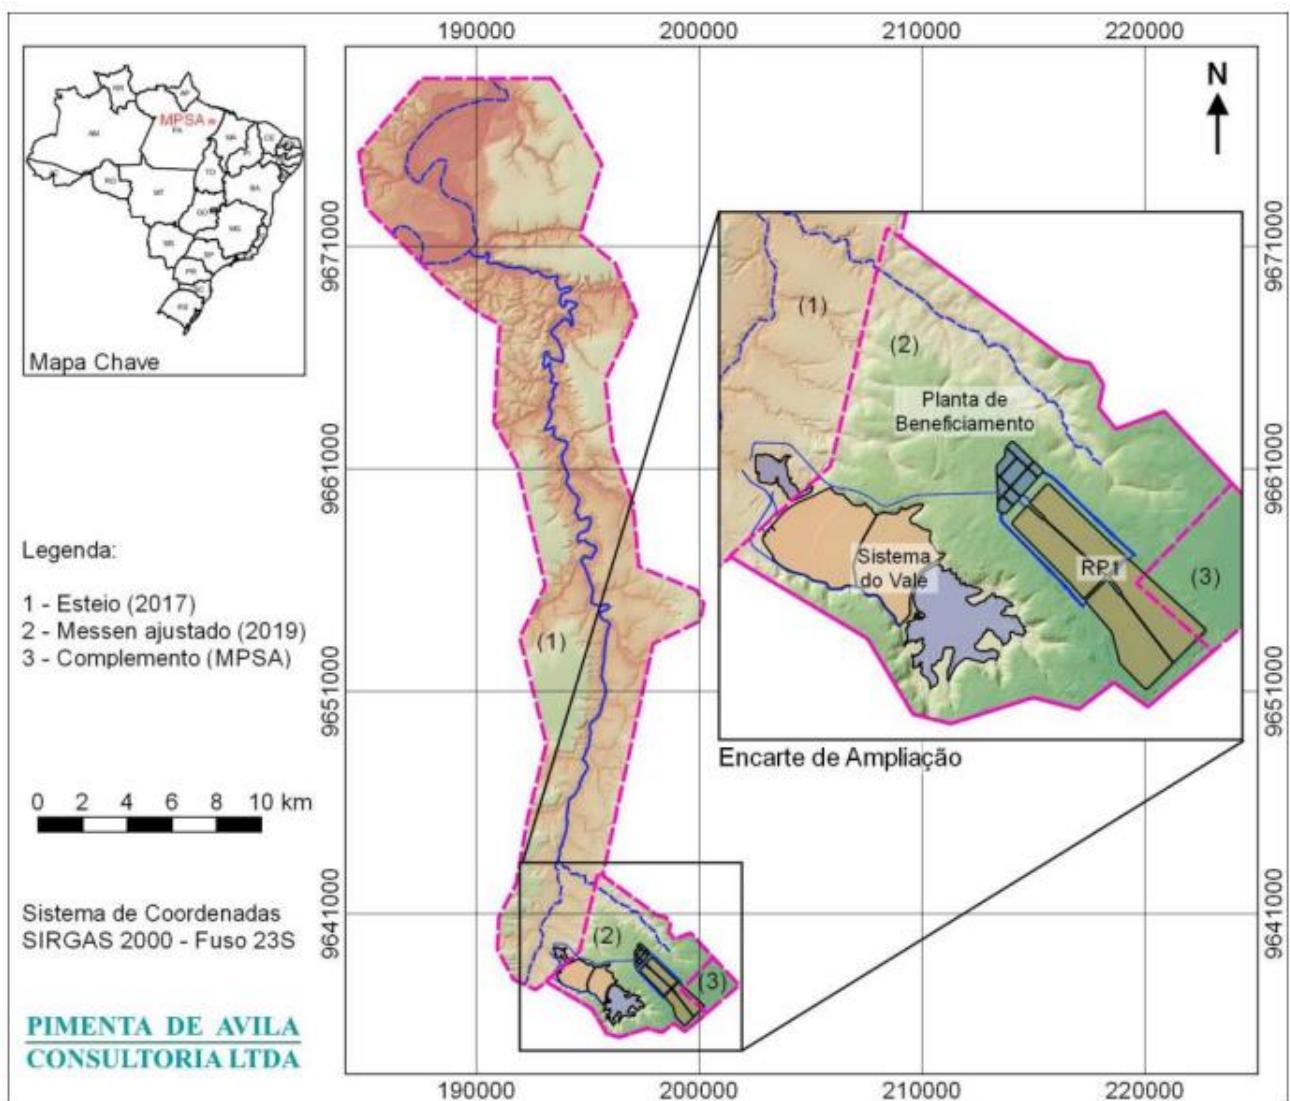
Figura 9.3 – Croqui esquemático do Modelo Digital de Terreno (MDT)

O croqui esquemático das informações utilizadas para a composição do Modelo Digital de Terreno (MDT) a ser utilizado nas modelagens é apresentado na Figura 9.3.

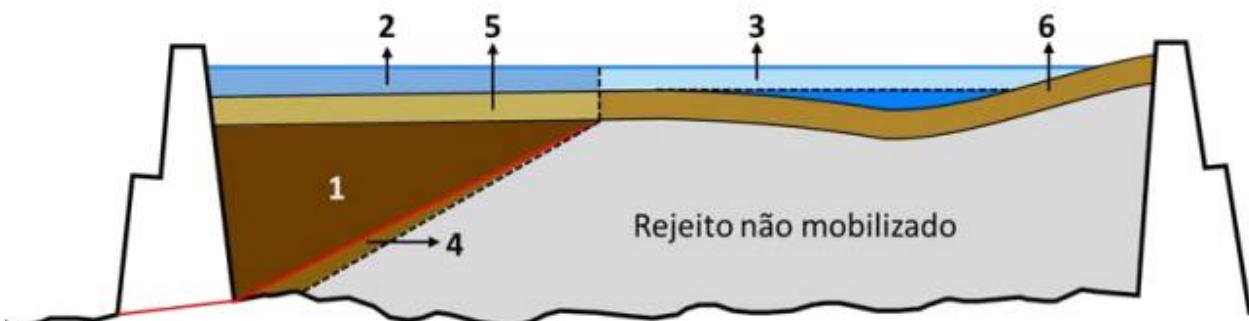
Figura 9.4 – Representação esquemática de volumes potencialmente mobilizáveis

Sistema do Platô, o volume potencialmente mobilizado na ruptura foi estimado seguindo a soma de 6 diferentes parcelas de volume, conforme apresentado esquematicamente na **Figura 9.4**. Neste caso, as parcelas de volume potencialmente mobilizável são:

- Volume de rejeito consolidado contido no interior da cunha;
- Volume de água acima da cunha;
- Volume de água a montante da cunha;
- Volume de rejeito carreado por erosão;
- Volume de rejeito recém disposto^[1] acima da cunha (quando aplicável);
- Volume de rejeito recém disposto^[1] a montante da cunha (quando aplicável).

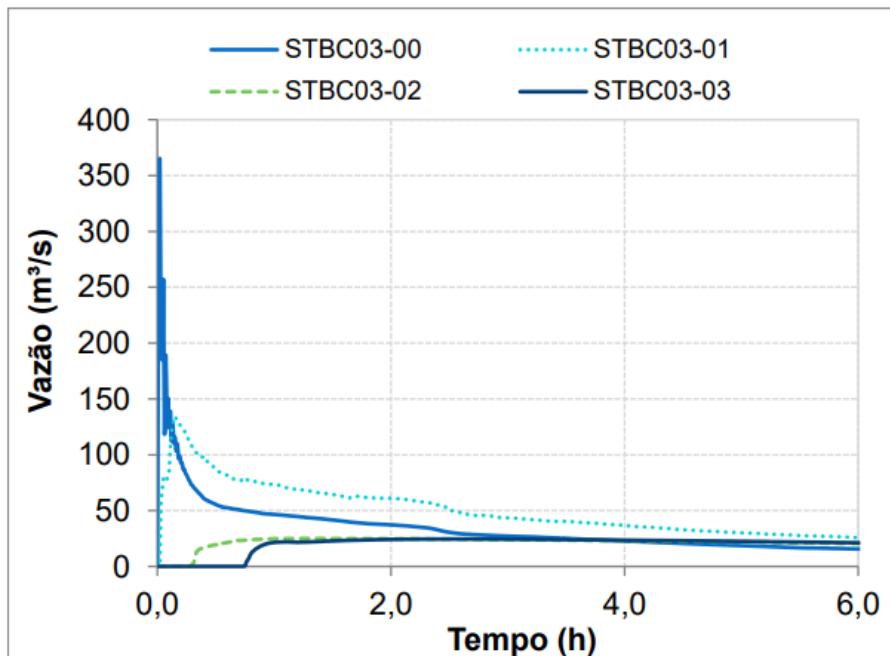
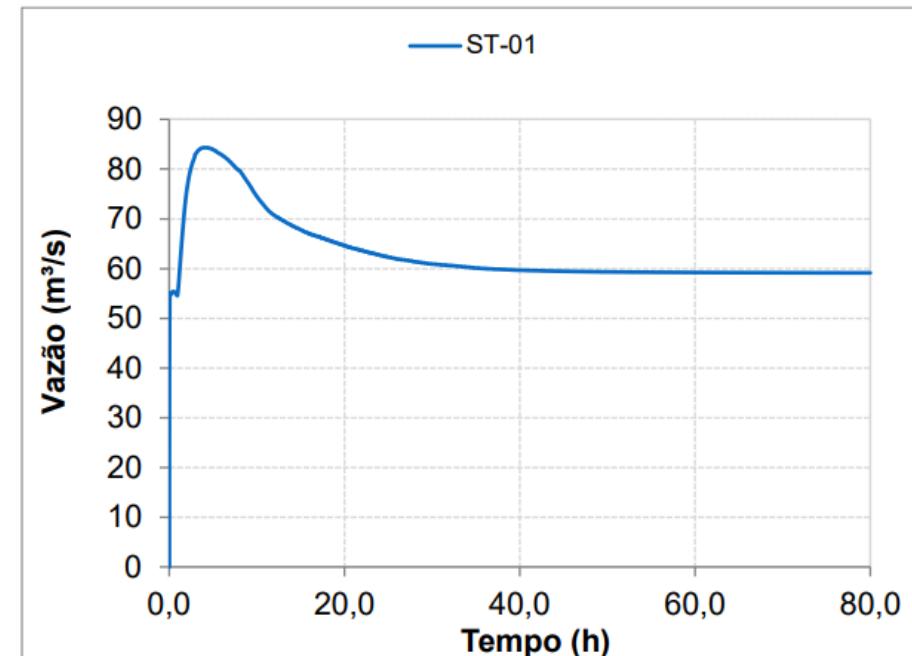
Figura 9.5 - Hidrogramas - Cenário 4A

Na Figura 9.5 e na Figura 9.6 são apresentados os comportamentos de abatimento dos picos do hidrogramas e tempos notáveis obtidos para os Cenários 4A e 4B, respectivamente:

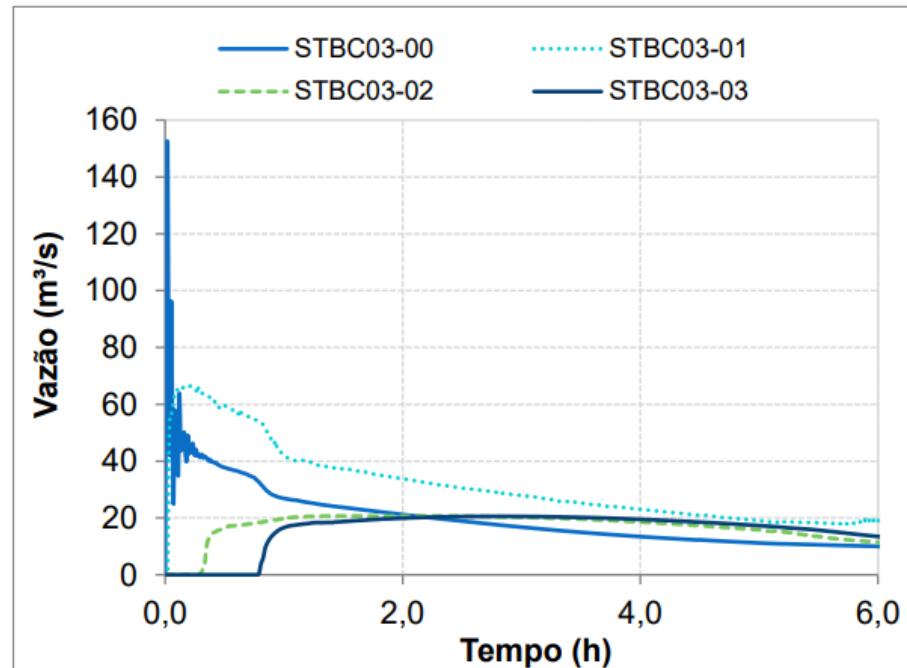
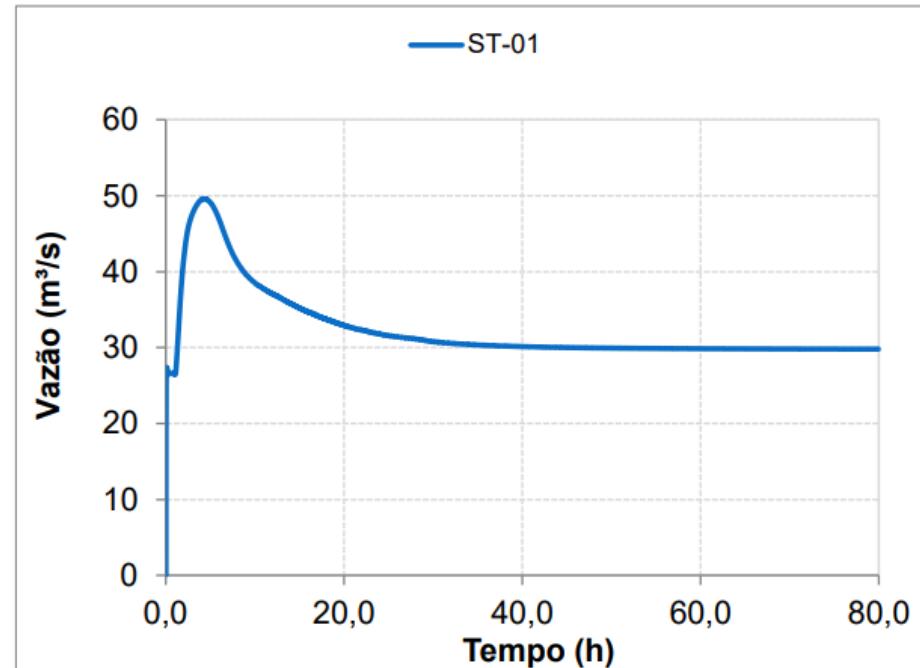
Figura 9.6 - Hidrogramas - Cenário 4B

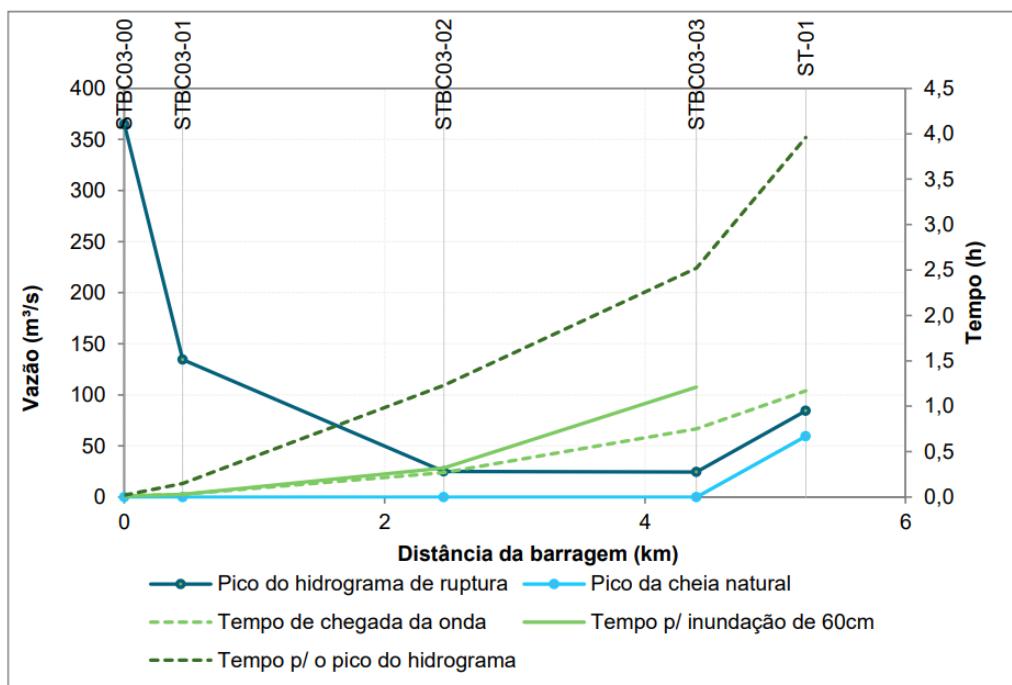
Figura 9.7 – Vazão de Pico e Tempos Notáveis – Cenário 4A

A Figura 9.7 e Figura 9.8 apresentam os picos registrados nos hidrogramas e demais parâmetros monitorados nas seções de referência para os dias chuvoso e seco, respectivamente.

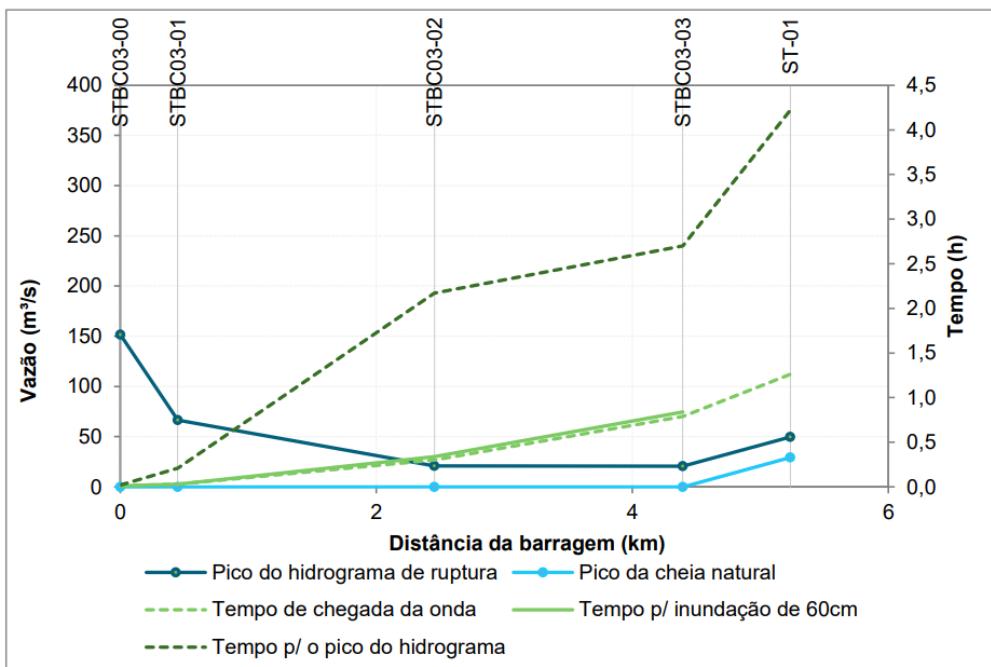
Figura 9.8 - Vazão de Pico e Tempos Notáveis - Cenário 4B

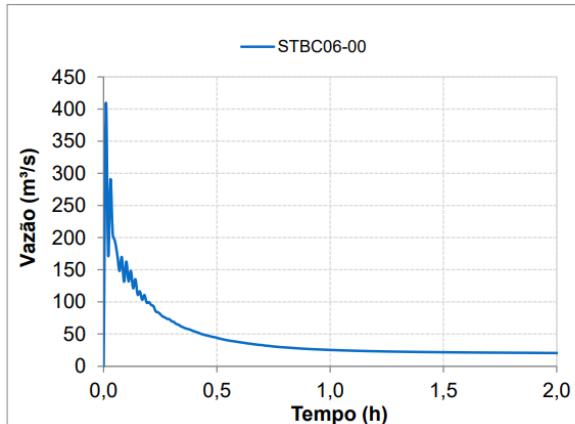
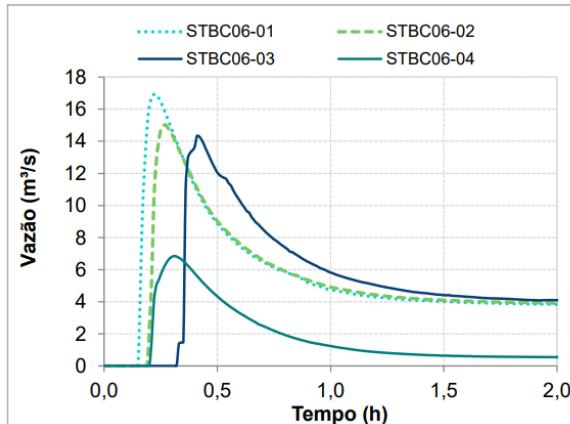
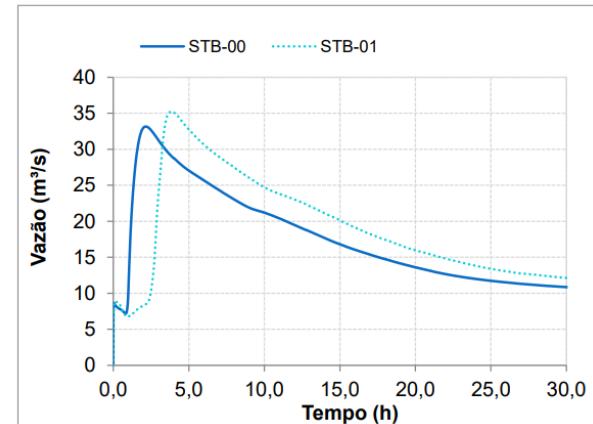
Figura 9.9 - Hidrogramas – Cenário 5A

A ruptura hipotética das BC's pela parede externa da BC6 foi avaliada para as condições de dia chuvoso (Cenário 5A, com volume potencialmente mobilizável da ordem de 1,9 Mm³) e dia seco (Cenário 5B, com volume total potencialmente mobilizável da ordem de 1,5 Mm³). Os hidrogramas estão dispostos na Figura 9.9 e na Figura 9.10.

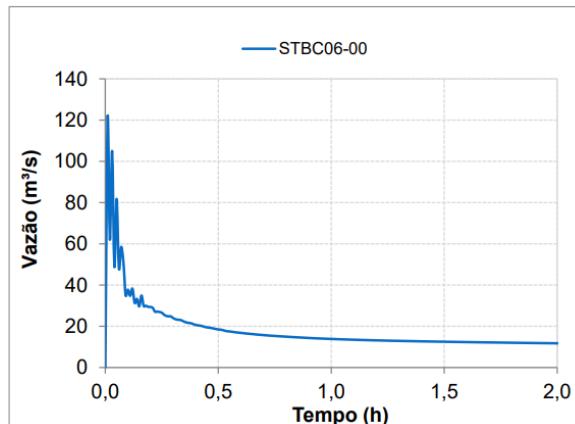
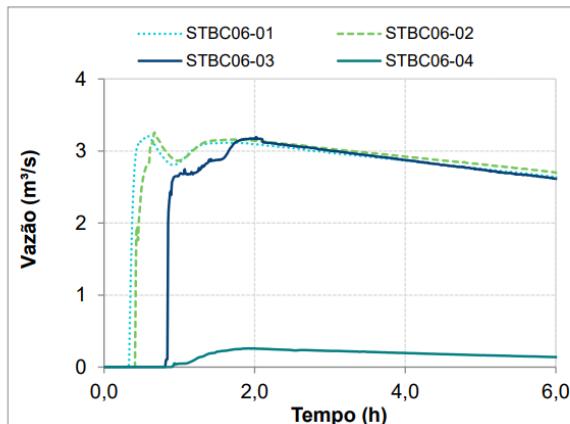
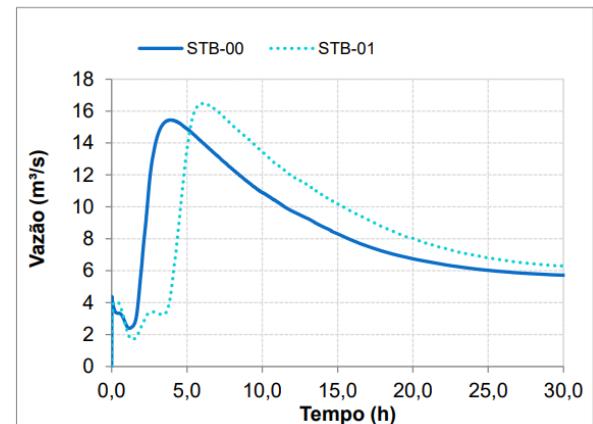
Figura 9.10 - Hidrogramas – Cenário 5B

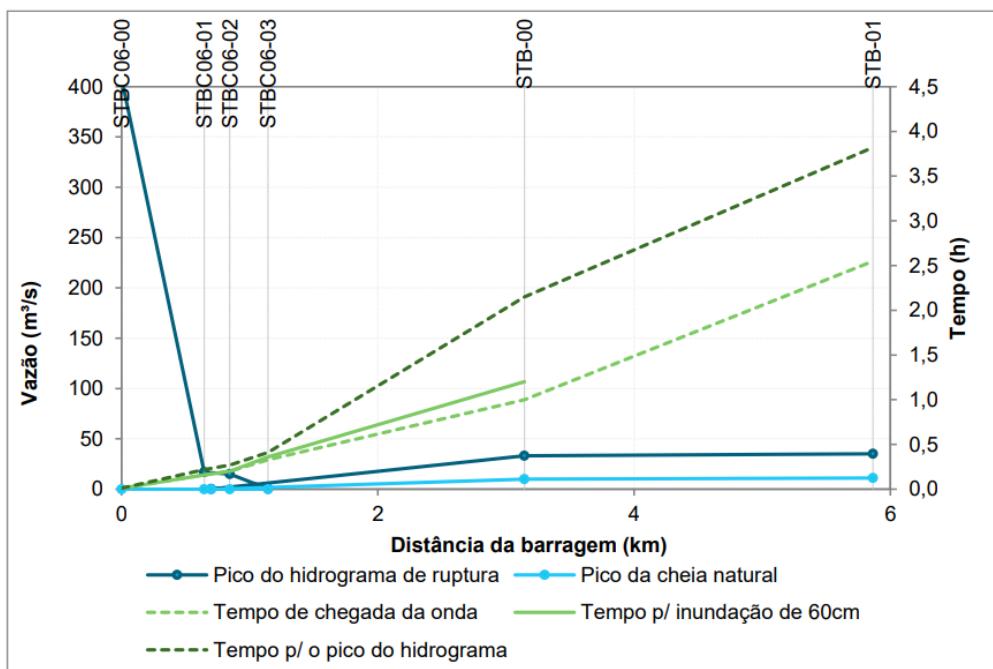
Figura 9.11 - Vazão de Pico e Tempos Notáveis – Cenário 5A

A Figura 9.11 e Figura 9.12 apresentam os picos registrados nos hidrogramas e demais parâmetros monitorados nas seções de referência para os dias chuvoso e seco, respectivamente.

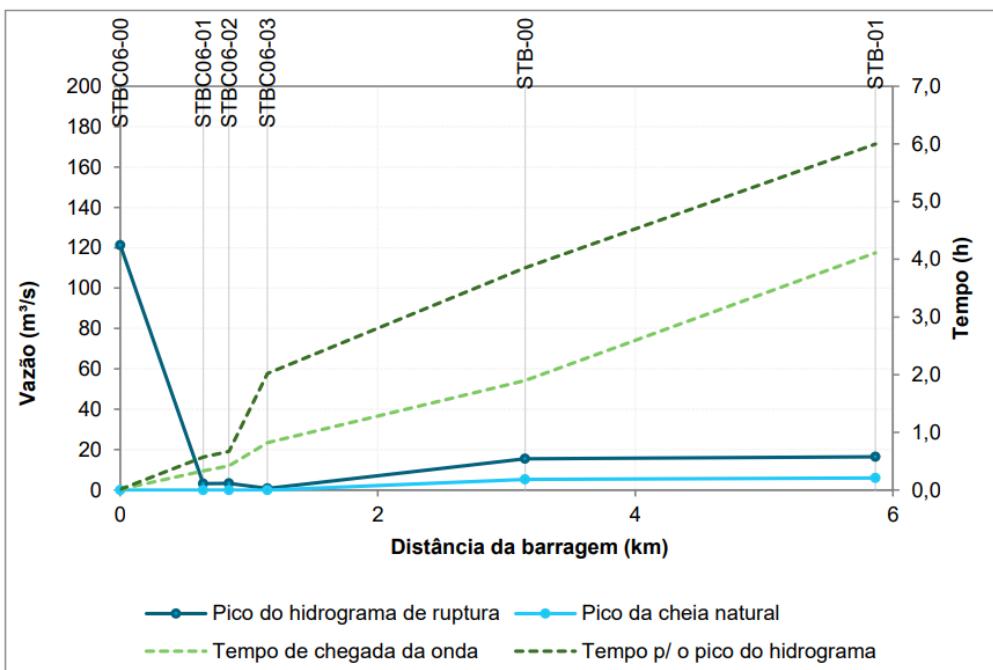
Figura 9.12 - Vazão de Pico e Tempos Notáveis – Cenário 5B

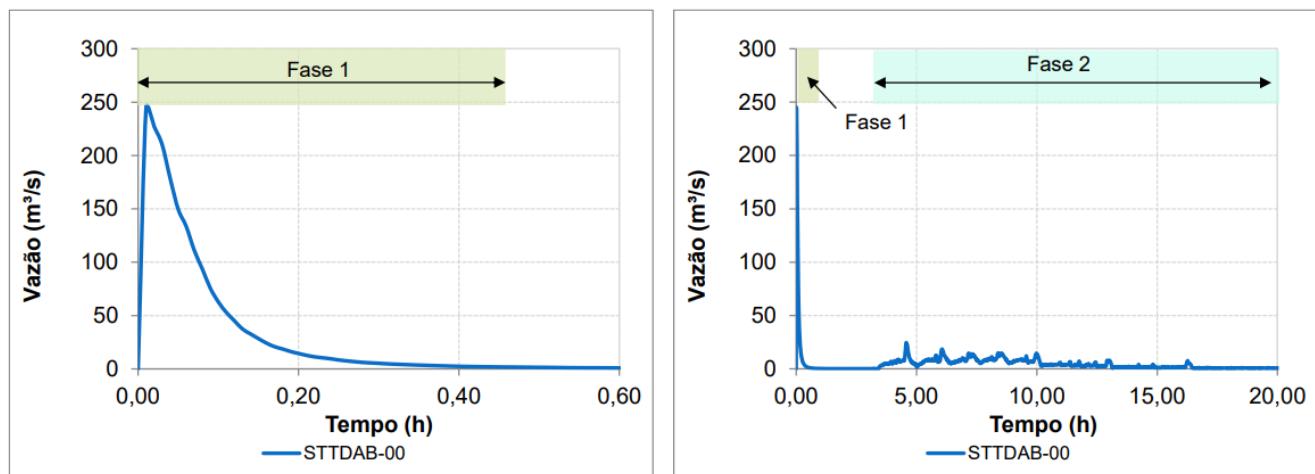
Figura 9.13 - Hidrograma da Seção da Brecha de Ruptura – Cenário 6A

seu galgamento. Os hidrogramas obtidos para a seção localizada no eixo da brecha de ruptura, seção STTDAB-00, são apresentados na Figura 9.13.

A partir da Figura 9.13, observa-se que a configuração inicial de rejeitos e água no reservatório do RP1-B proporciona o escoamento pela brecha em duas fases distintas. Na fase inicial, há intenso fluxo de rejeitos e água localizados na região do lago do reservatório, que possui CV médio de 7,7%, proporcionando a vazão de pico do hidrograma, de 245 m³/h. No instante subsequente, há lenta mobilização dos rejeitos restantes, que possuem CV de 15,1%, levando a picos intermitentes de vazão a partir de aproximadamente 3h do início da simulação.

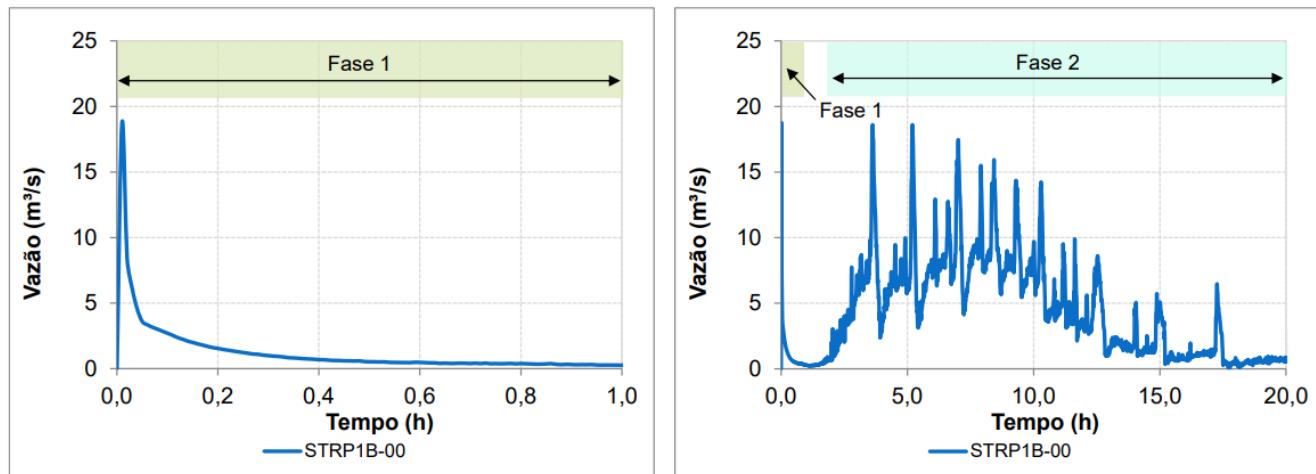
Figura 9.14 - Hidrograma da Seção da Brecha de Ruptura – Cenário 6B

Para o dia seco (Figura 9.14), o volume reduzido de água na região do lago do RP1-B proporciona atenuação do pico inicial do hidrograma, que passa a ser de 19 m³/h. No entanto, há manutenção do lento escoamento dos rejeitos remanescentes, que pode ser observado a partir de aproximadamente 2h do início da simulação.

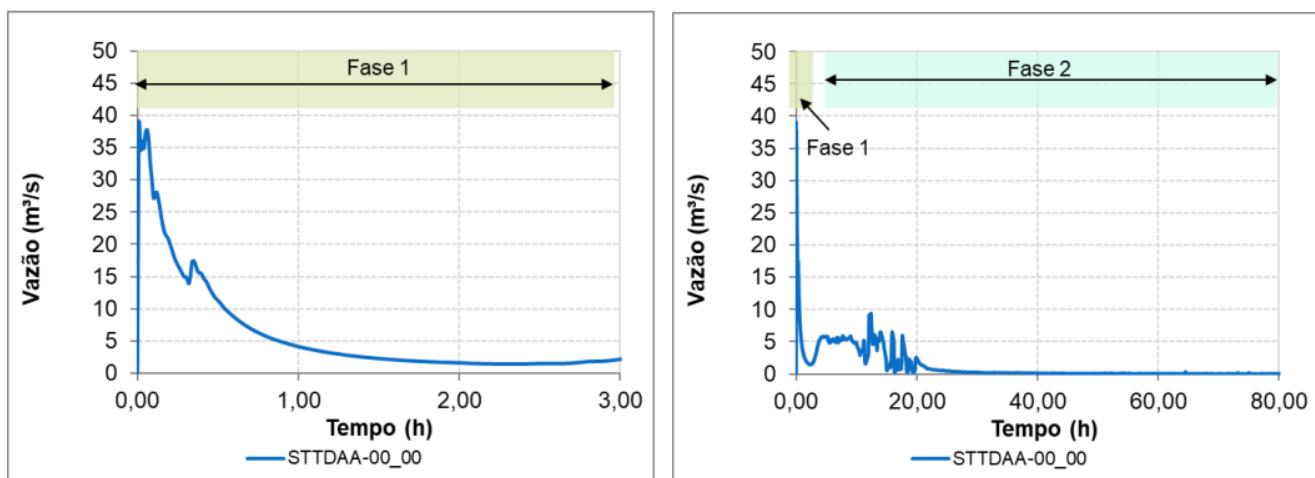
Figura 9.15 - Hidrograma da Seção da Brecha de Ruptura – Cenário 7A.

Observa-se que a configuração inicial de rejeitos e água no reservatório do RP1-A proporciona o escoamento pela brecha em duas fases distintas. Na fase inicial, há intenso fluxo de rejeitos e água localizados na região do lago do reservatório, que possui CV médio de 6,9%, proporcionando a vazão de pico do hidrograma, de 38,7 m³/s. No instante subsequente, há lenta mobilização dos rejeitos restantes, que possuem CV de 15,1%, levando a picos

intermitentes de vazão a partir de aproximadamente 3h do início da simulação. Para o dia seco (Figura 117), o volume reduzido de água na região do lago do RP1-A proporciona atenuação do pico inicial do hidrograma, que passa a ser de 20,9 m³/s. No entanto, há manutenção do lento escoamento dos rejeitos remanescentes. As figuras Figura 9.15 e a Figura 9.16 apresentam os Hidrogramas da Brecha de Ruptura 7A (dia chuvoso) e 7B (dia seco), respectivamente.

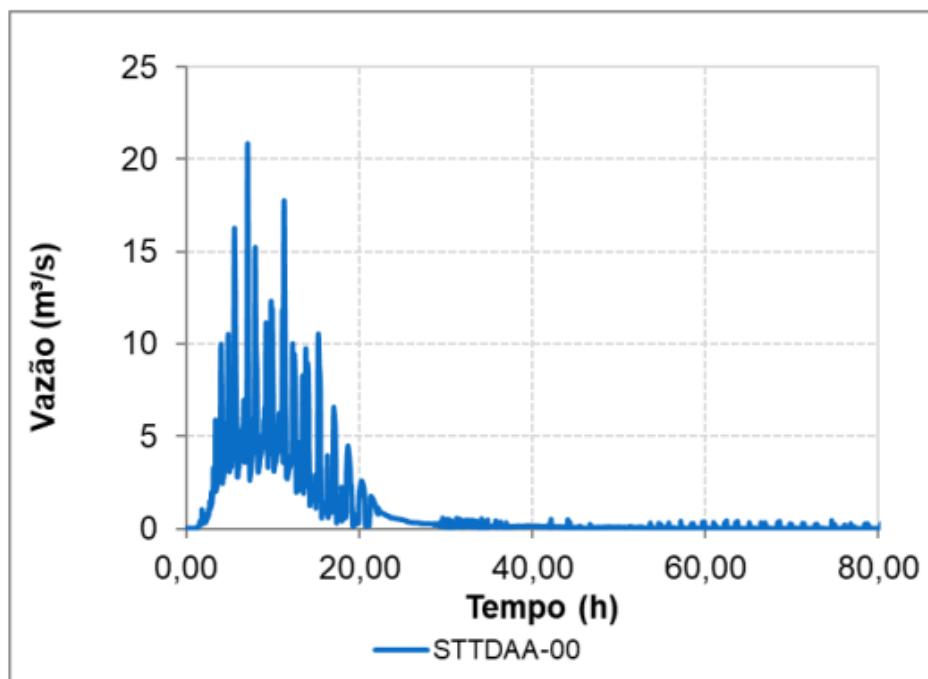
Figura 9.16 - Hidrograma da Seção da Brecha de Ruptura – Cenário 7B.

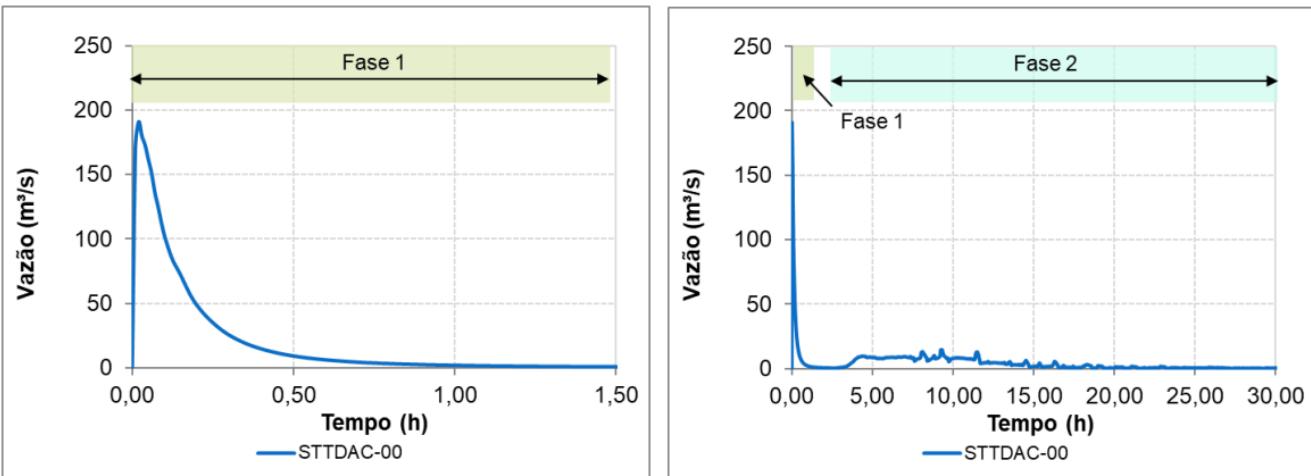
Figura 9.17 - Hidrograma da Seção da Brecha de Ruptura – Cenário 8A.

A configuração inicial de rejeitos e água no reservatório do RP1-C proporciona o escoamento pela brecha em duas fases distintas. Na fase inicial, há intenso fluxo de rejeitos e água localizados na região do lago do reservatório, que possui CV médio de 5,9%, proporcionando a vazão de pico do hidrograma, de 191,0 m³/s. No instante subsequente, há lenta mobilização dos rejeitos restantes, que possuem CV de 15,1%, levando a picos intermitentes de vazão a partir de aproximadamente 3h do início da simulação. Para o dia seco, o volume reduzido de água na região do lago do RP1-C proporciona atenuação do pico inicial do hidrograma, que passa a ser de 13,9 m³/s. No entanto, há manutenção do lento escoamento dos rejeitos remanescentes. As Figura 9.17 e a Figura 9.18 apresentam os Hidrogramas da Brecha de Ruptura 8A (dia chuvoso) e 8B (dia seco), respectivamente.

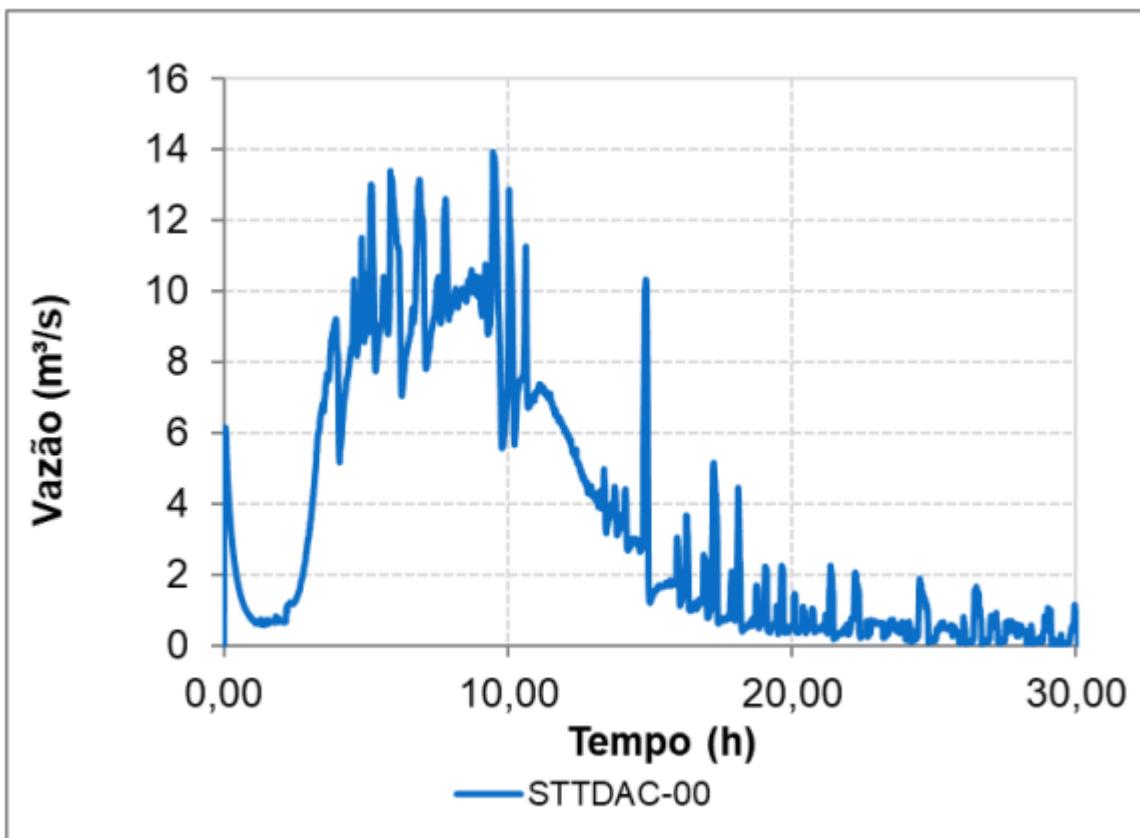
Figura 9.18 - Hidrograma da Seção da Brecha de Ruptura – Cenário 8B.

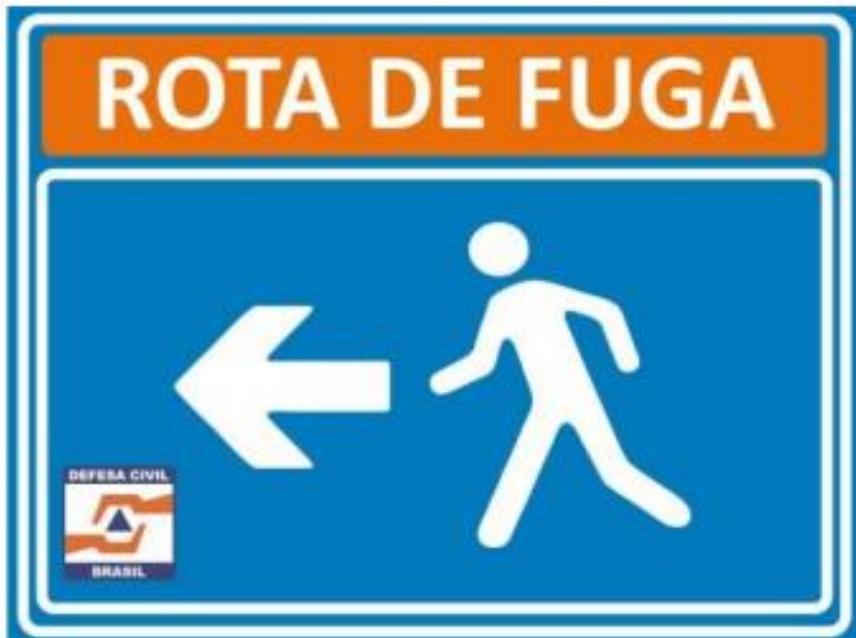
Figura 11.2 - Modelo de Placa de Rota de Fuga.

Para os pontos de encontro, foram instaladas placas na área interna da mina. Nas rotas de fuga, foram instaladas placas padronizadas, a cada mudança de direção ou a cada 50 metros, em consonância com o “Caderno de Orientações para Apoio à Elaboração de Planos de Contingência Municipais para Barragens” (Defesa Civil, 2016). As Figura 11.2 e Figura 11.3 mostram os modelos de placas de sinalização utilizadas.

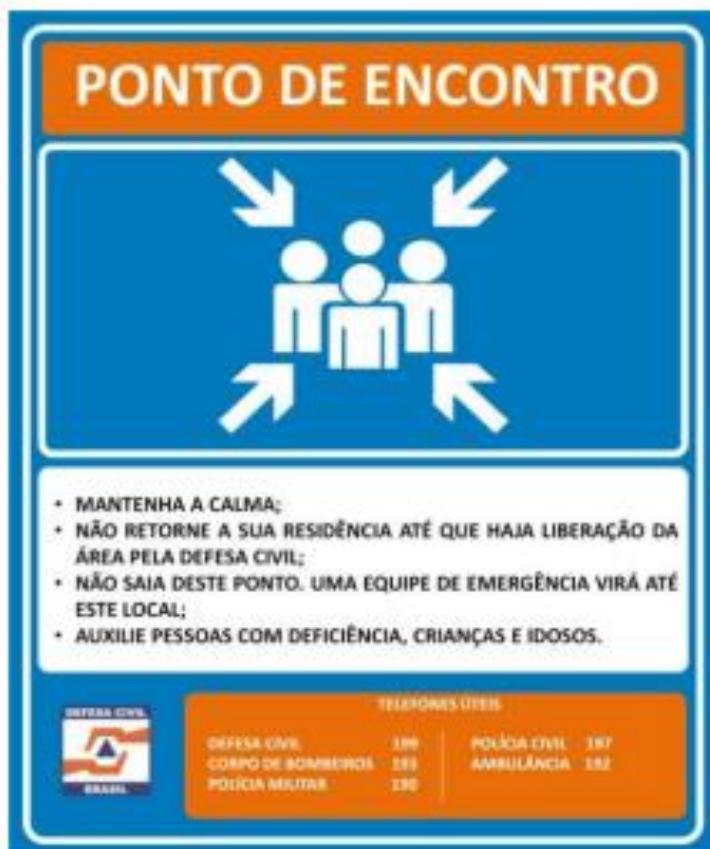
Figura 11.3 - Modelo de Placa do Ponto de Encontro

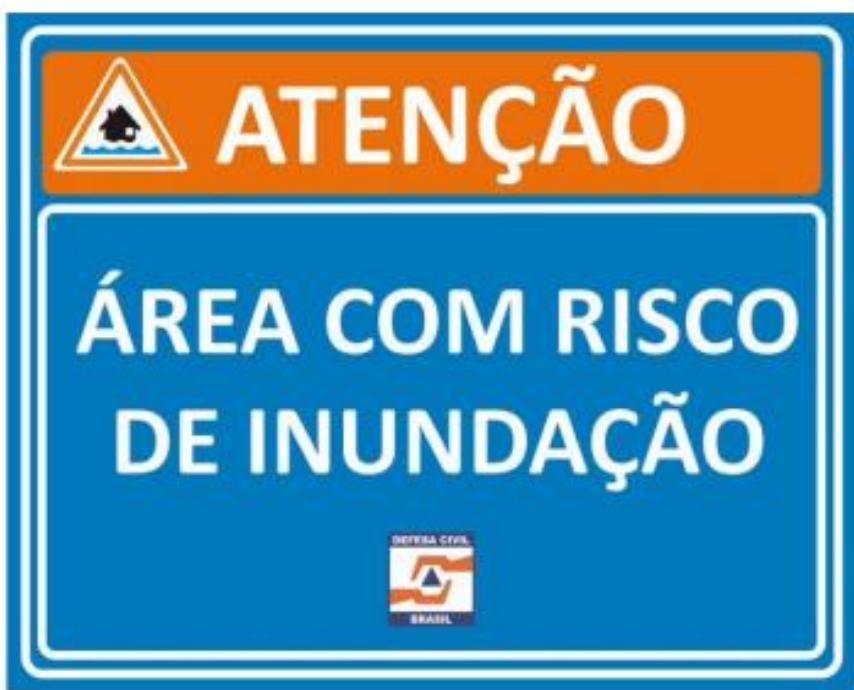
Figura 11.4 - Modelo de Placa de área de risco.

Devido a possibilidade de tráfego nas proximidades das barragens, optou-se por inserir placas indicativas do Risco de Inundação. Essa diretriz se deu a fim de contemplar todos os indivíduos em eventual situação de risco. A fim de contemplar os indivíduos que, eventualmente, possam praticar pesca, banho e outras atividades de recreação na região abrangida pela mancha de inundação, foi alocada em ponto estratégico placa indicativa do Risco de Inundação. A Figura 11.4 apresenta o modelo dessas placas.

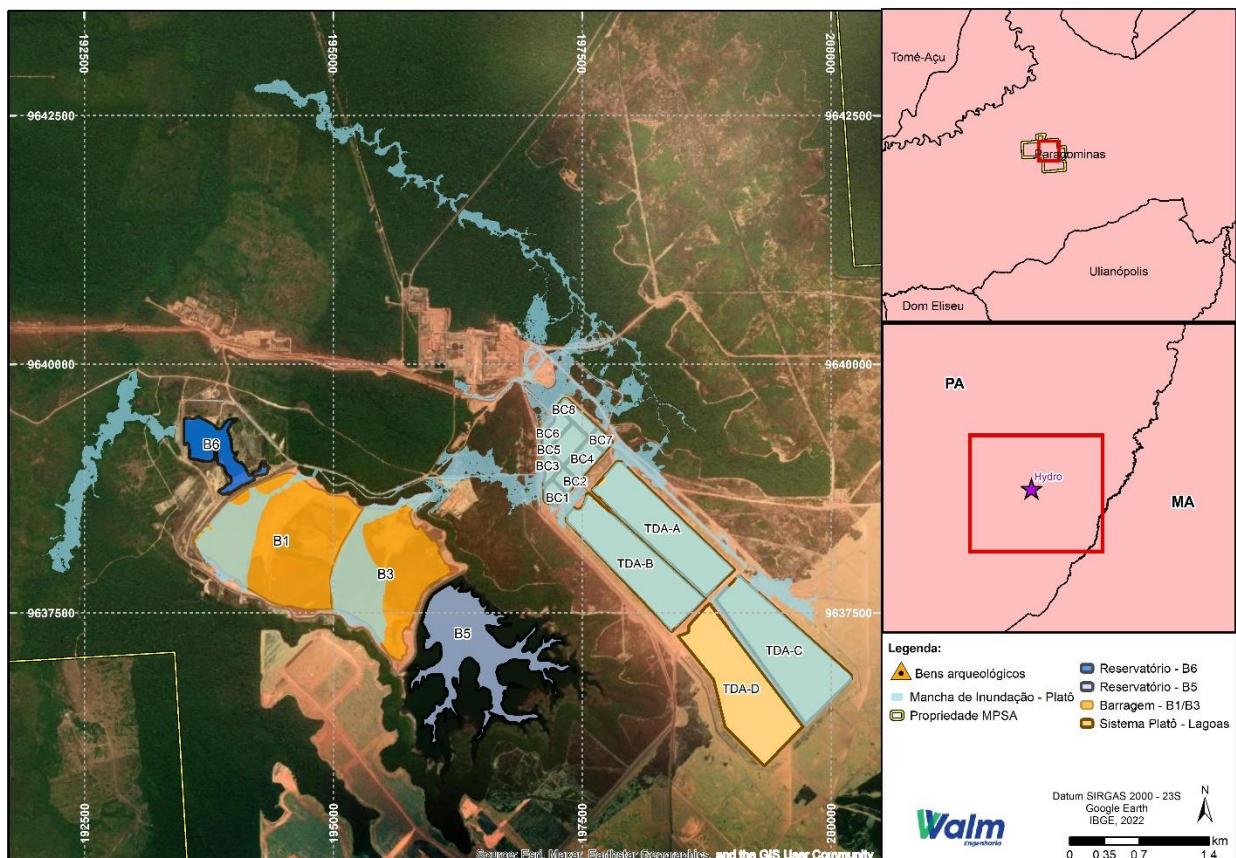
Figura 11.6 - Mapa de localização da mancha, evidenciando a ausência de bens arqueológicos na mancha e região.

A partir de consultas realizadas em fontes oficiais do Instituto do Patrimônio Histórico e Artístico Nacional (IPHAN) e outros órgãos de referência para a cultura, a Figura 11.6 indica que a área da mancha de inundação do Sistema Platô não apresenta bens culturais materiais, imateriais tombados e arqueológicos em sua extensão. **Desta forma, por inexistirem bens a serem preservados, não são detalhadas ações neste plano, sem prejuízo de que venham a ser implementadas, caso se mostrem necessárias, num cenário de ruptura.**

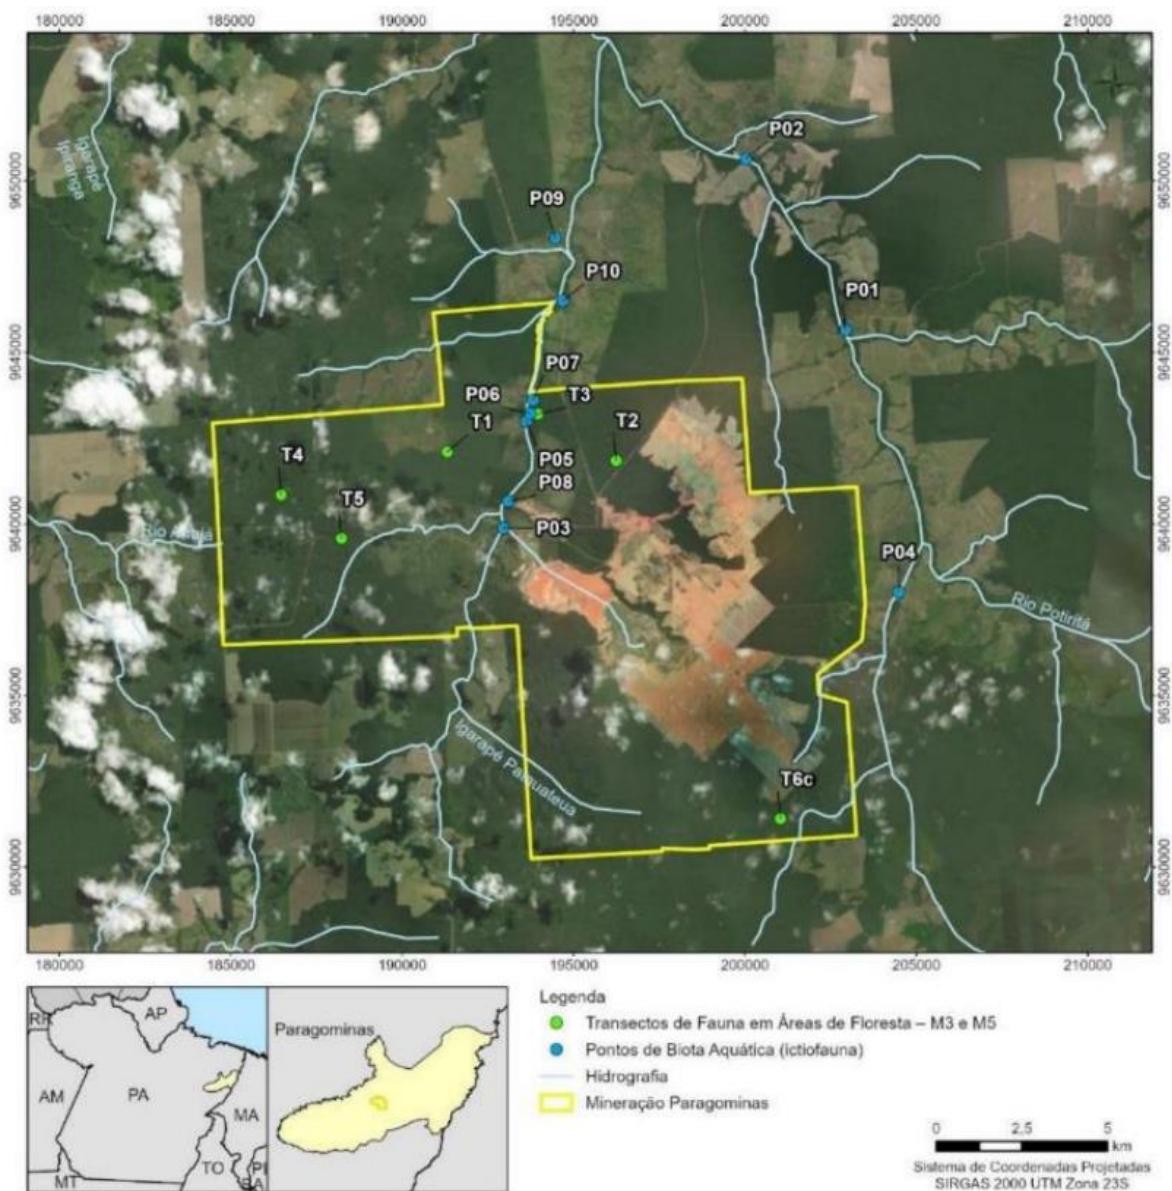
Figura 11.7 - Localização dos sítios de monitoramento da fauna silvestre nas áreas de floresta nos platôs Miltônia 3 (M3) e Miltônia 5 (M5) e sítios de monitoramento da ictiofauna, na área de influência da MPSA (Fonte: Terra Meio Ambiente, 2023).

Para obtenção de dados primários de monitoramento das assembleias de peixes (ictiofauna), foram estabelecidos 10 sítios de amostragem (Pontos), distribuídos em duas drenagens principais na microbacia local, o Rio Potiritá (P01, P02 e P04) e o Igarapé Parariquara (P03, P05, P06, P07, P08, P09 e P10) (**Figura 11.7**). Os pontos foram distribuídos em duas drenagens principais da microbacia local, o Rio Potiritá e o Igarapé Parariquara.

Para a execução das metodologias de registro da fauna terrestre nas áreas de floresta, foram demarcados seis (06) sítios de monitoramento, com trilhas de aproximadamente 500 m de comprimento, denominados de Transectos (T) de fauna silvestre, dentro da área de estudo, limitada pela área de influência direta da MPSA. Os transectos foram abertos com largura máxima de 1 m, abstendo-se do corte de indivíduos vegetais com DAP \geq 10cm. A **Tabela 11.3** apresenta a visualização dos pontos de amostragem, e a Figura 11.7 o mapa de localização dos pontos levantados.
