PLANO DE AÇÃO DE EMERGÊNCIA PARA BARRAGEM DE MINERAÇÃO (PAEBM)

**SISTEMA DE DISPOSIÇÃO DE
REJEITOS – ÁREA DO PLATÔ (RP1)**

**ENGENHARIA CONCEITUAL
525 - SISTEMA DE REJEITOS
PLANOS DE AÇÃO DE EMERGÊNCIA PARA
BARRAGENS DE MINERAÇÃO (PAEBM)
ESTRUTURAS DO PLATÔ**

Nº HYDRO WEA-A0153-RL-525BP-98-0004	PÁGINA 2/131
Nº WALM WA02721026-1-RH-RTE-0004	REV. 3

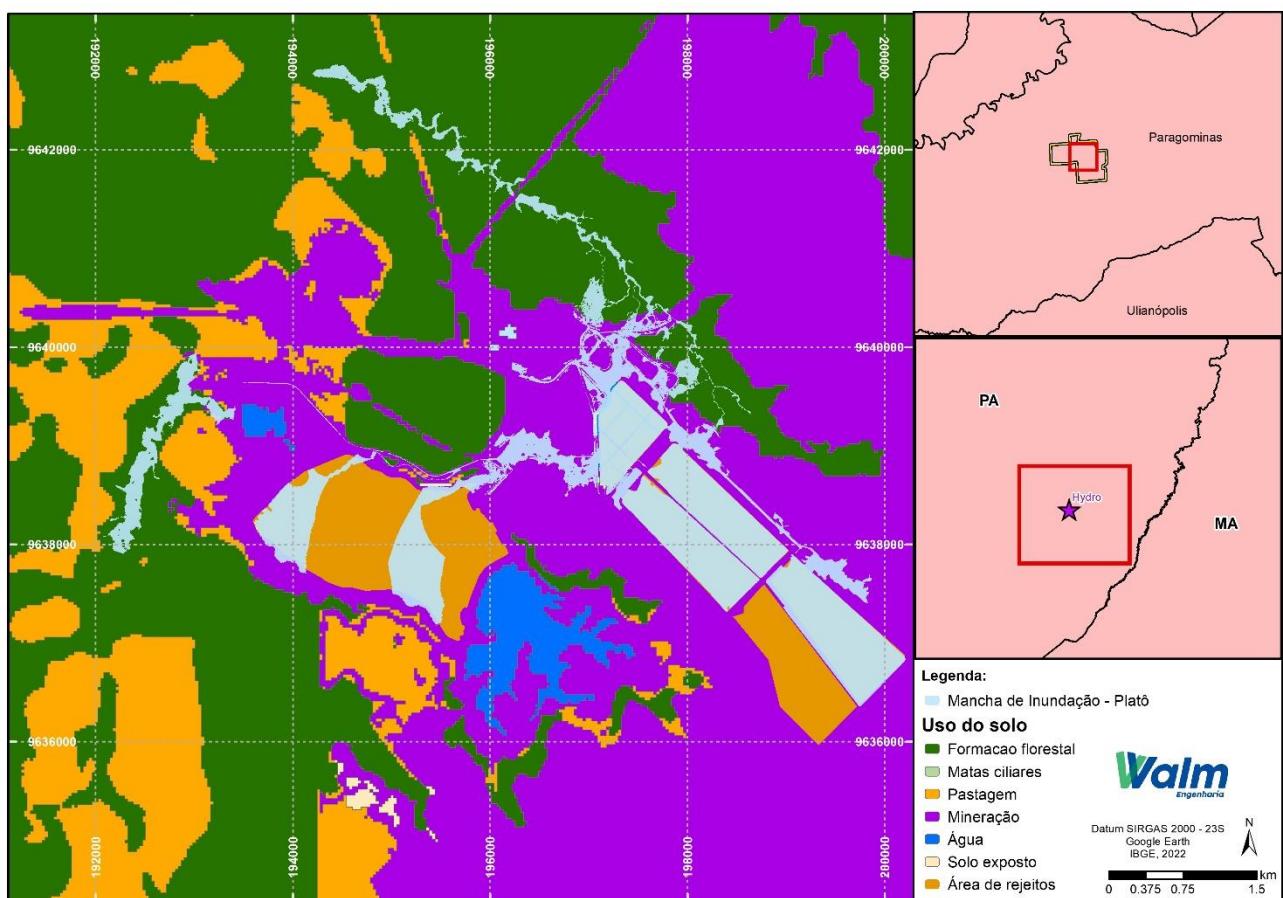
Figura 11.10 – Uso e ocupação do solo das áreas próximas do Sistema Platô.

No mapa da Figura 11.10 está demonstrada a classificação de uso e ocupação do solo da região próxima a mancha de inundação, onde pode-se observar que à jusante da Barragem B1/B3 é composta principalmente formações florestais.

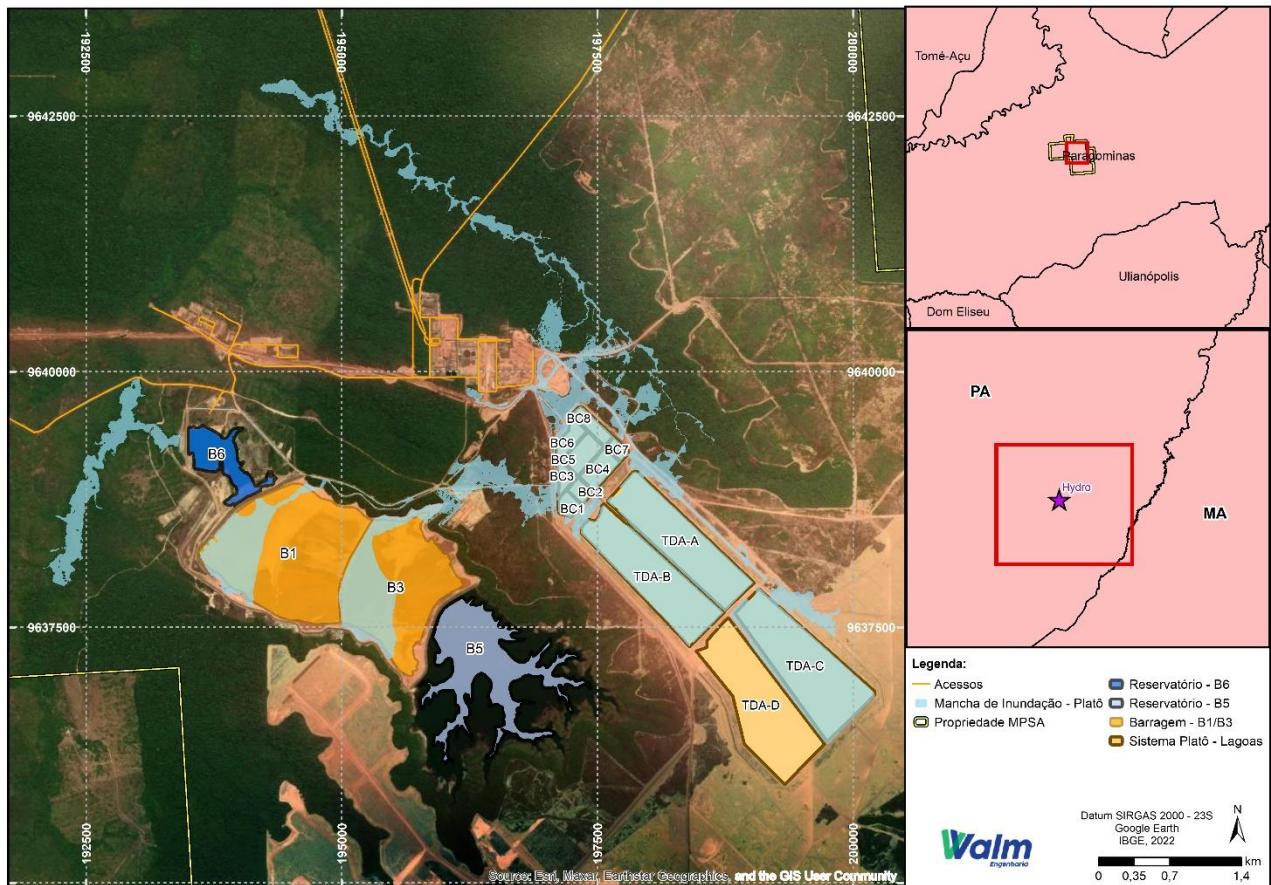
Figura 11.11 – Estradas e rodovias afetadas

A mancha de inundação do Sistema Platô compreende uma região de 5,9 km, e conforme o estudo de ruptura hipotética da estrutura, a mancha de inundação afeta trechos de estradas vicinais, travessias e caminhos rurais, que impossibilitarão o trânsito de pessoas no local, como pode ser visualizado na Figura 11.11. Neste sentido, caberia à equipe da Hydro, em situações de emergência, bloquear acessos nas regiões de impacto da mancha, evitando o deslocamento populacional nestas áreas.
